PROTOKÓŁ OKRESOWEJ KONTROLI PIĘCIOLETNIEJ NR 4/2020
- PRZEGLĄDU ROZSZERZONEGO OBIEKTU MOSTOWEGO

Numer ewidencyjny (JNI):	01008271
Najbliższa miejscowość:	Rycerzewko
Nr drogi:	2510C
Kilometraż:	4+665
Rodzaj i nazwa przeszkody:	Kanał Smyrnia
Sporządził:	Damian Badowski
Nr uprawnień budowlanych:	ZAP/0198/OWOM/10
Nr ewidencyjny PIIB:	ZAP/BM/0036/11
Data przeglądu:	28.02.2020

Numer ewidencyjny obiektu: 01008271	DOKUMENTACJA FOTOGRAFICZNA OBIEKTU z dnia 28.02.2020	Karta nr 1.1
---	--	--------------

DOKUMENTACJA FOTOGRAFICZNA USZKODZEŃ

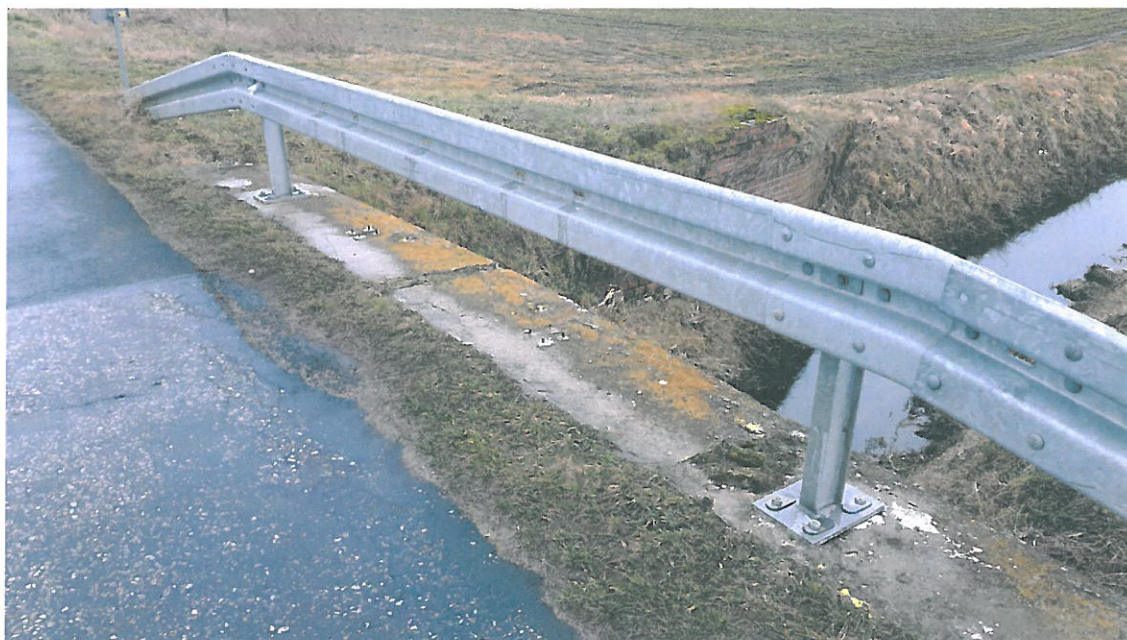
Fot. 1. Brak balustrad bądź barier uzupełnionych dodatkową poręczą oraz elementami poziomymi. Obiekt nie spełnia warunków Dz.U. 2000 nr 63 poz.735 rozdział 9, §180 pkt 8 oraz §251 ust 1,3.

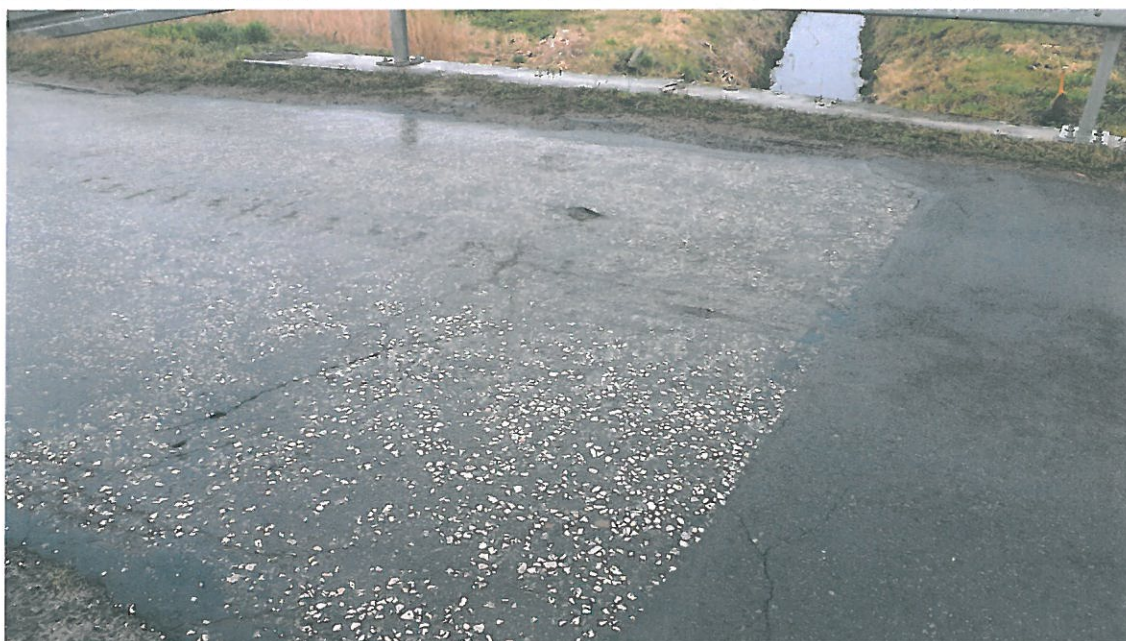
Fot. 2. Zniszczenie struktury nawierzchni bitumicznej na obiekcie oraz spękania nawierzchni świadczące o starzeniu się masy.

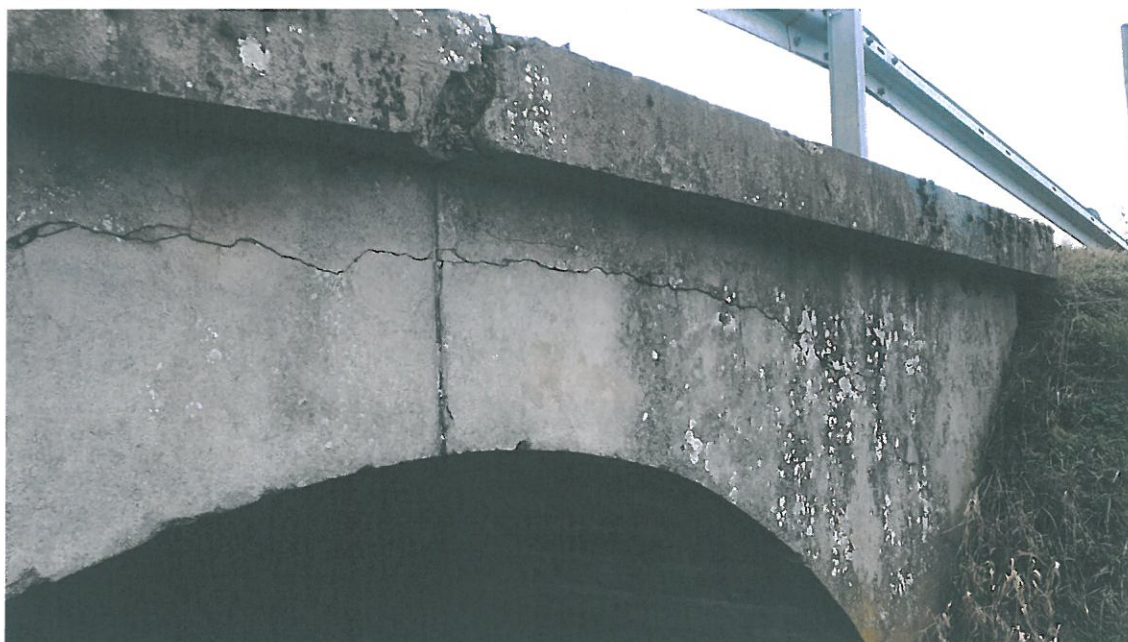
Fot. 4. Korozja, starzenie się, wegetacja roślinności na betonie ustroju, przyczółka i gzymsów.
Pęknięcie na styku sklepienia ze ścianami przyczółka.

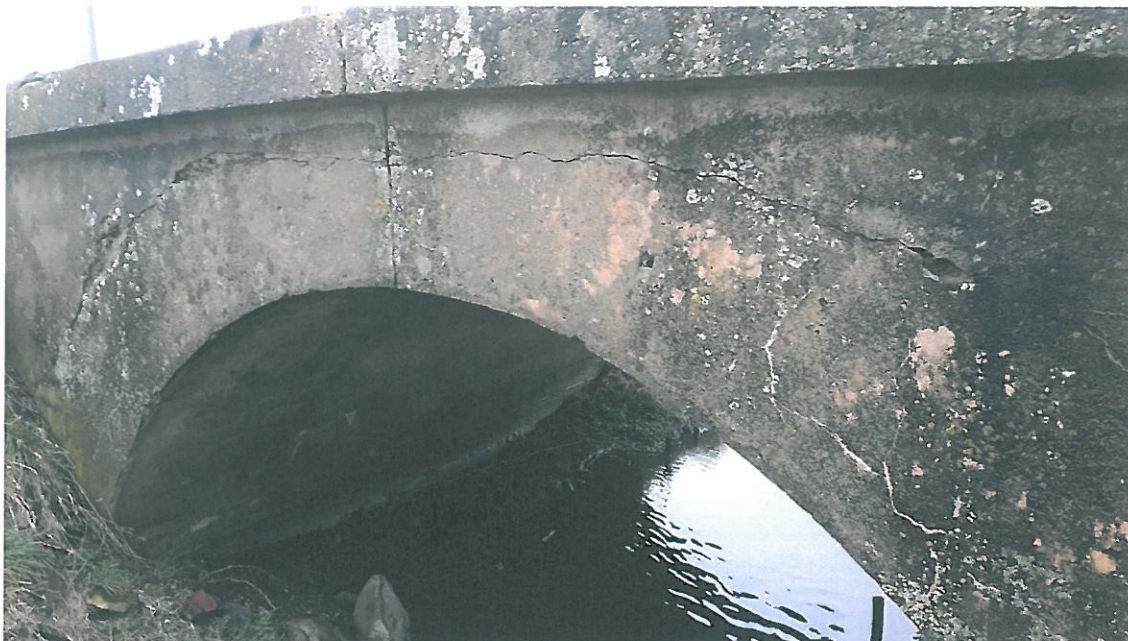
Fot. 5. Wykwity, ubytki, korozja, starzenie się betonów przyczółka.
Zniszczenie powłok antykorozyjnych betonu.

12	Urządzenia dylatacyjne						0,00
13	Przyczółki	Wykonać powierzchniową naprawę betonu zaprawami PCC.	1	m2	12,00	200,00	2400,00
14	Filary						0,00
15	Koryto rzeki, przestrzeń podmostowa						0,00
16	Przeguby						0,00
17	Konstrukcje oporowe, skrzydełka						0,00
18	Urządzenia ochrony środowiska						0,00
19	Zakotwienia cięgien						0,00
20	Cięgna						0,00
21	Urządzenia obce						0,00
22	Przegląd szczegółowy						0,00
Ogółem wartość robót [zł]:							37 800,00

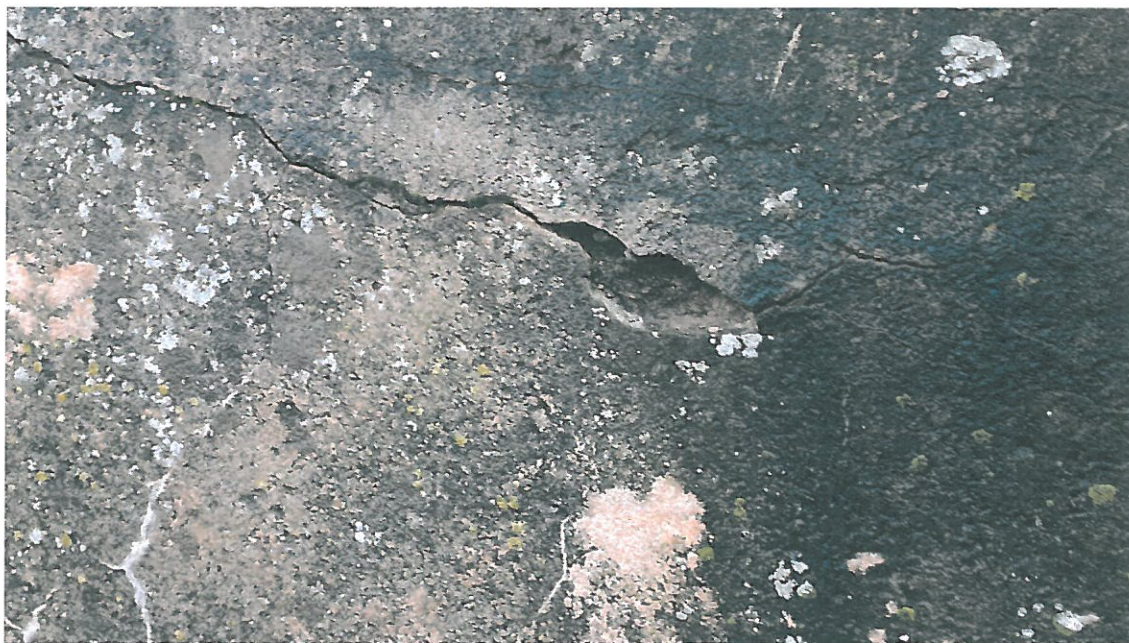
Fot. 6. Zniszczenie zabezpieczenia antykorozyjnego betonu przyczółka,
widoczny słaby beton o niskiej zawartości cementu.

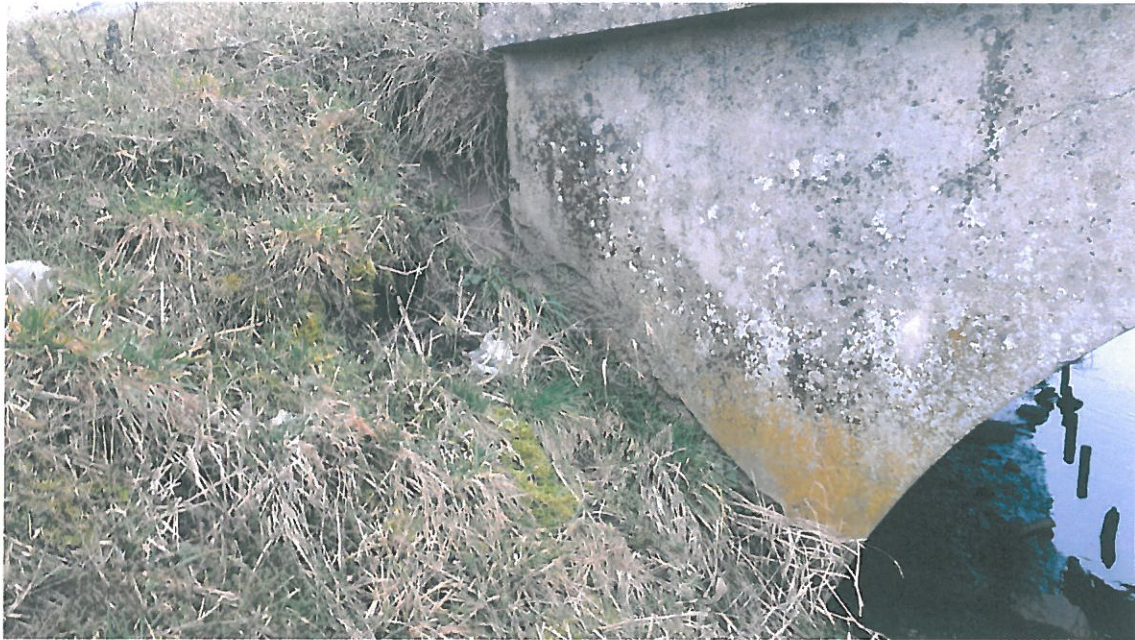
Fot. 7. Ubytki skarpy przyczółkowej.

L.p	Element	Wyszczególnienie rodzaju prac	Tryb wykonania	Jedn. miary	Szacunkowa liczba jednostek	Cena jednostkowa [zł]	Wartość robót [zł]
1	Nasypy i skarpy	Uzupełnić braki w skarpach przyczółkowych.	1	m3	6,00	250,00	1500,00
2	Dojazdy w obrębie skrzydeł	Powierzchniowe zamknięcie ubytków i rys.	1	m2	10,00	280,00	2800,00
3	Nawierzchnia jezdni	Powierzchniowe zamknięcie ubytków i rys.	1	m2	10,00	280,00	2800,00
4	Nawierzchnia chodników, krawężniki						0,00
5	Balustrady, bariery ochronne, osłony	Zamontować barieroporęcze na obiekcie oraz na dojazdach do obiektu.	1	mb	32,00	600,00	19200,00
6	Belki podporęczowe, gzymsy						0,00
7	Urządzenia odwadniające						0,00
8	Izolacja pomostu	Wykonać iniekcje uszczelniającą na sklepieniu.	1	kpl	1,00	2500,00	2500,00
9	Konstrukcja pomostu	Wykonać powierzchniową naprawę betonu zaprawami PCC.	1	m2	30,00	220,00	6600,00
10	Konstrukcja dźwigarów głównych						0,00
11	Łożyska						0,00

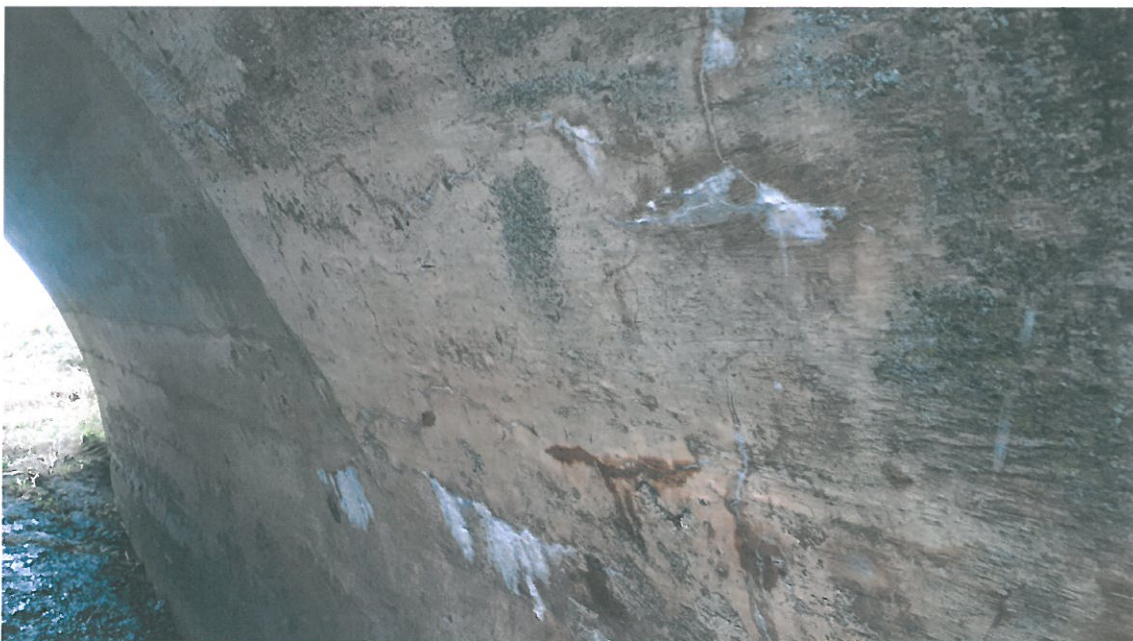
Fot. 8. Spękania, zacieki i wykwyty na betonowym sklepieniu.

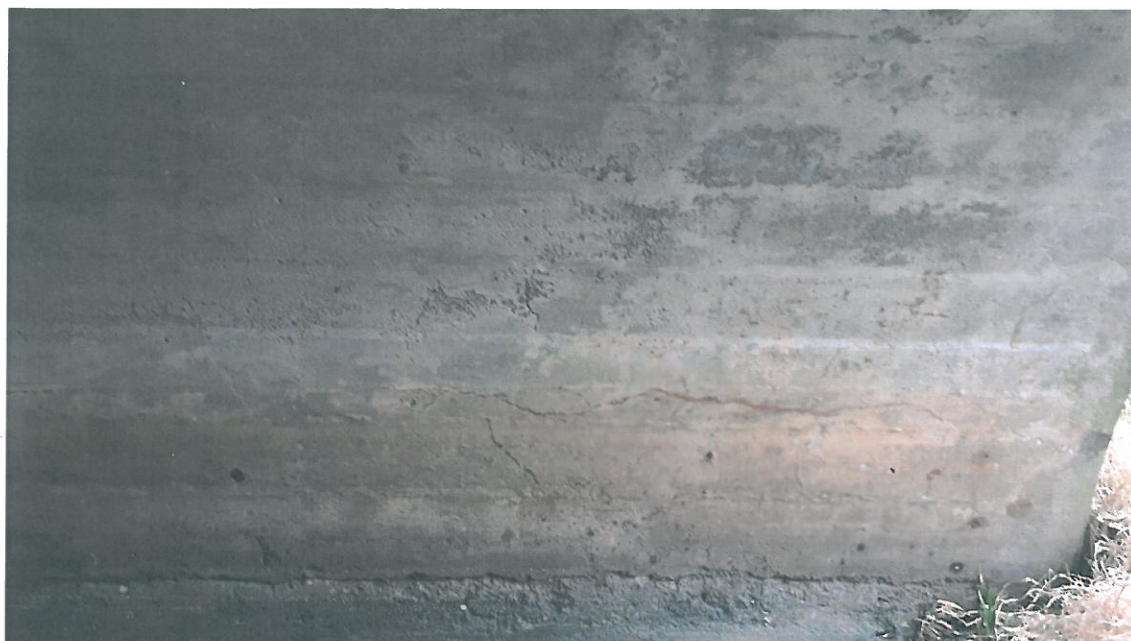
Fot. 9. Wyplukane spoiwo w betonie o niskiej zawartości cementu w strefie pływów wody.
