RAPORT Z PRZEGLĄDU SZCZEGÓŁOWEGO OBIEKTU MOSTOWEGO

Nazwa obiektu: Wiadukt drogowy w ciągu ul. Poznańskiej nad linią kolejową E20 oraz nad ul. Przybyszewskiego w ciągu drogi powiatowej 2593C w km 2+405

JNI: 01001559

lipiec-sierpień 2023 r.

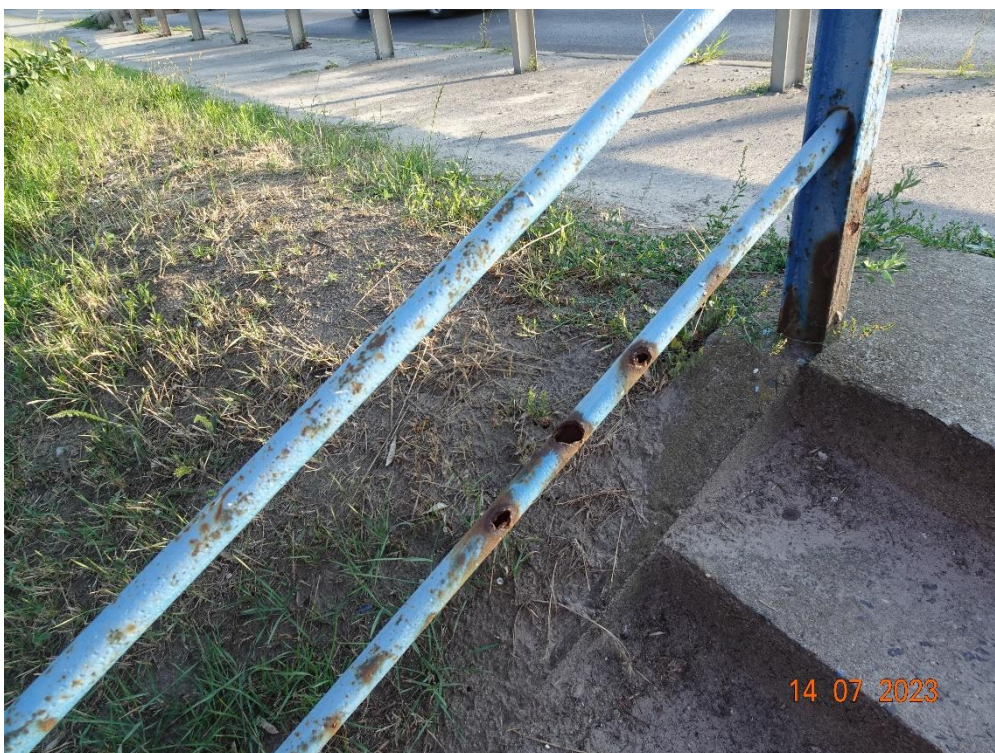
Fot. 32. Uszkodzenie powłok antykorozyjnych oraz zaawansowana korozja elementów balustrady na schodach (perforacje). Przyczyną jest brak właściwego zabezpieczenia antykorozyjnego.

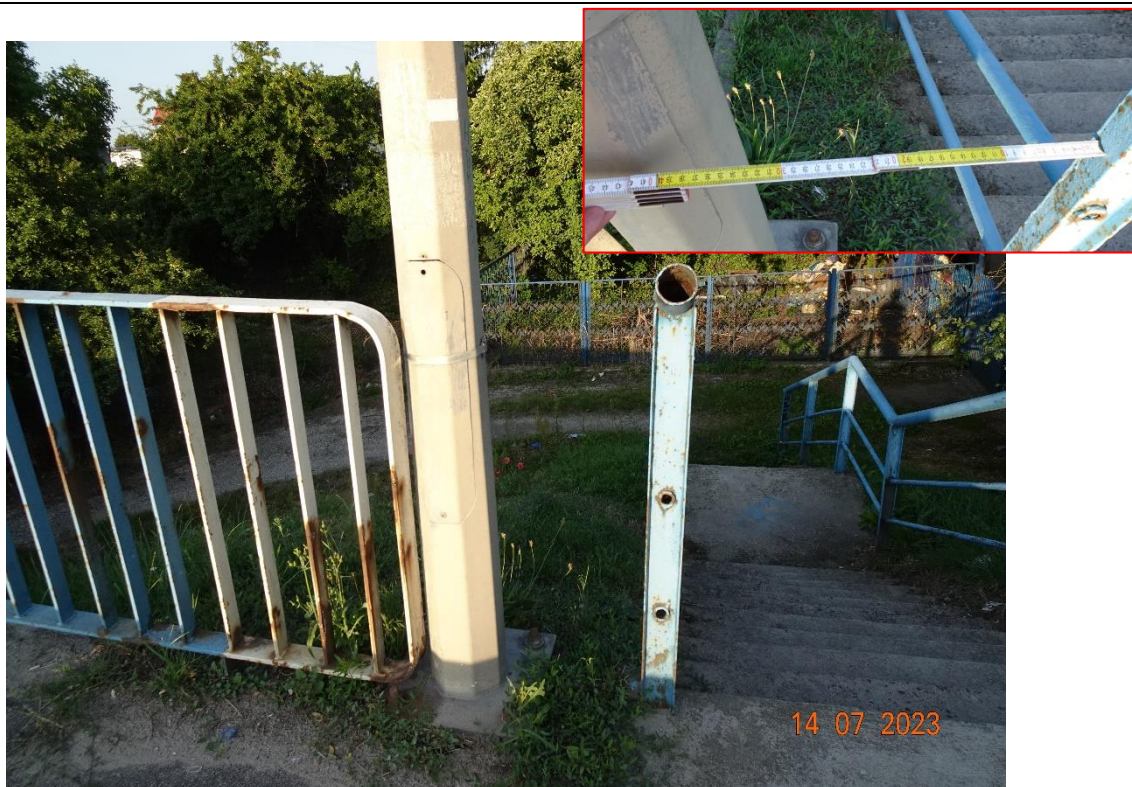
Fot. 33. Brak odpowiedniego wykończenia poręczy balustrady przy schodach; odległość między balustradą a latarnią pozwala na niekontrolowane wejście na skarpe.

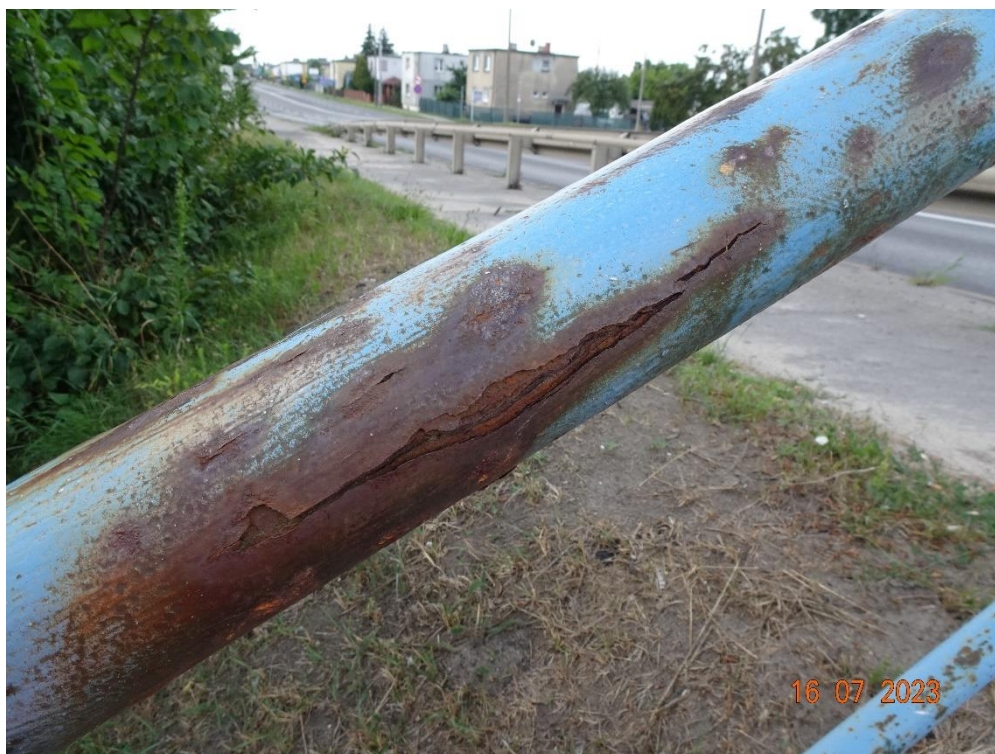
Fot. 34. Zaawansowana korozja elementów balustrady przy schodach. Przyczyną jest brak odpowiedniego zabezpieczenia antykorozyjnego.

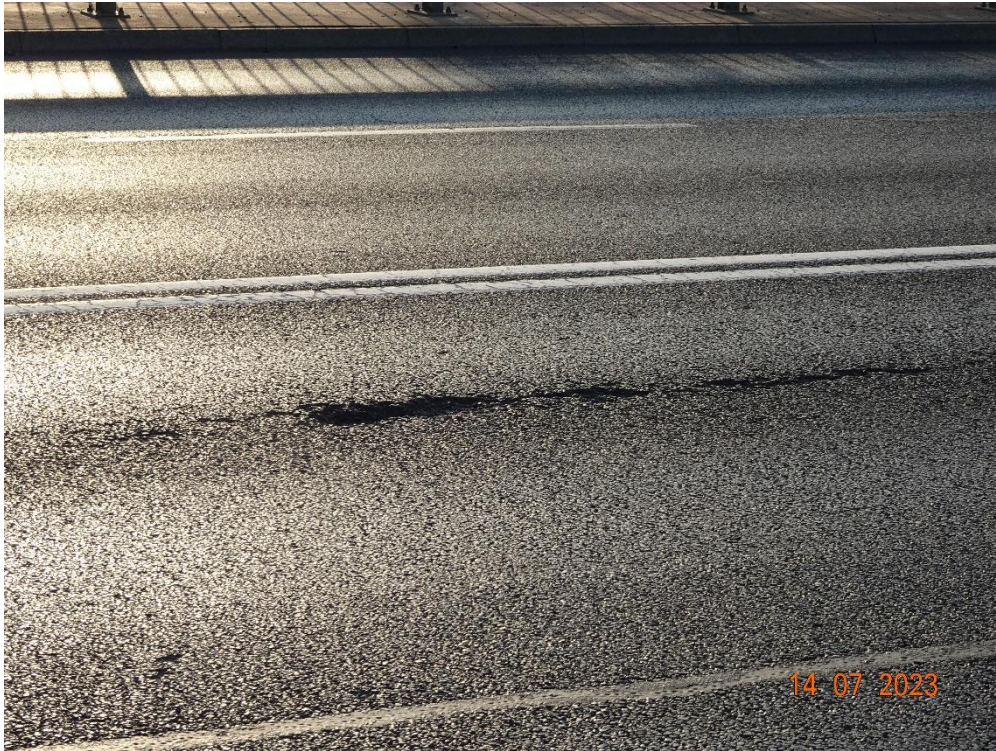
Fot. 37. Rozległy ubytek nawierzchni jezdni.

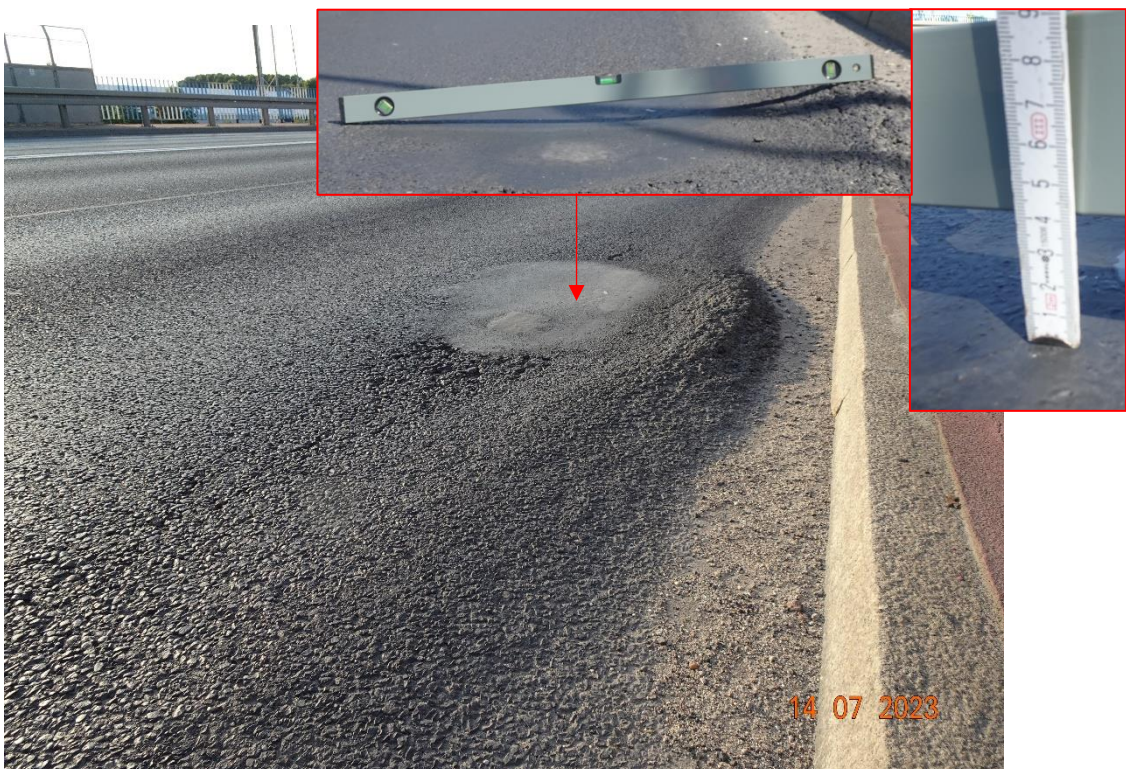
Fot. 38. Skoleinowanie nawierzchni na obiekcie – przyczyną jest utrata nośności oraz ruch ciężkich pojazdów.

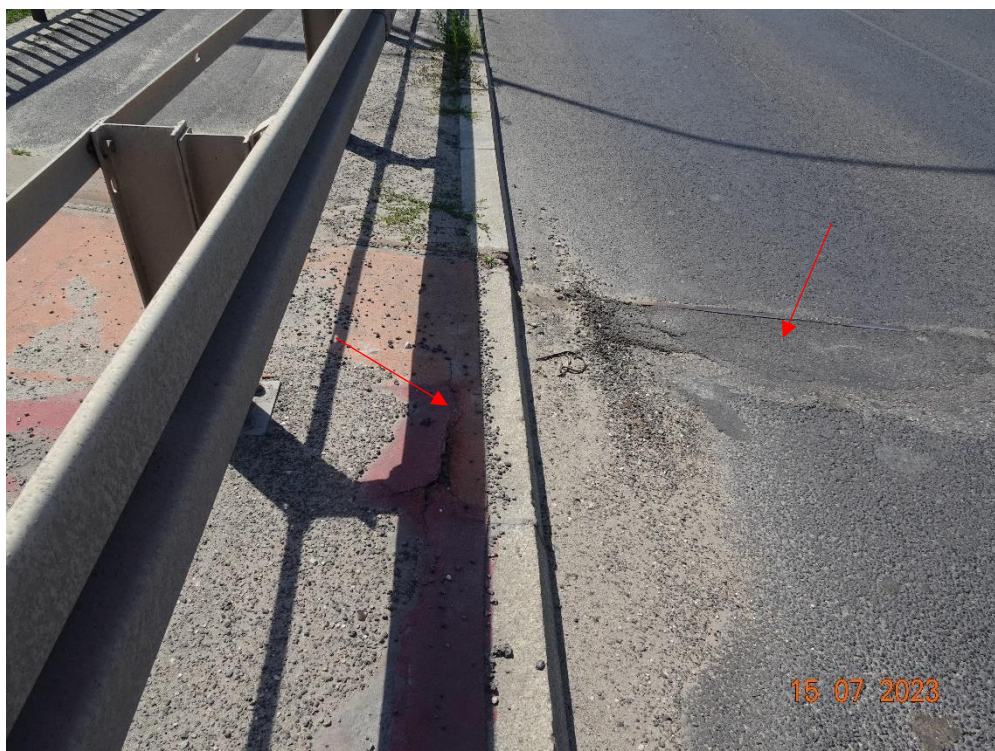
Fot. 41. Chodnik po stronie wschodniej przy podporze nr 9. Zarysowanie nawierzchni chodnika, zanieczyszczenie chodnika, zanieczyszczenie nawierzchni jezdni, uzupełnienie ubytku stalowego profilu dylatacyjnego masą asfaltową.

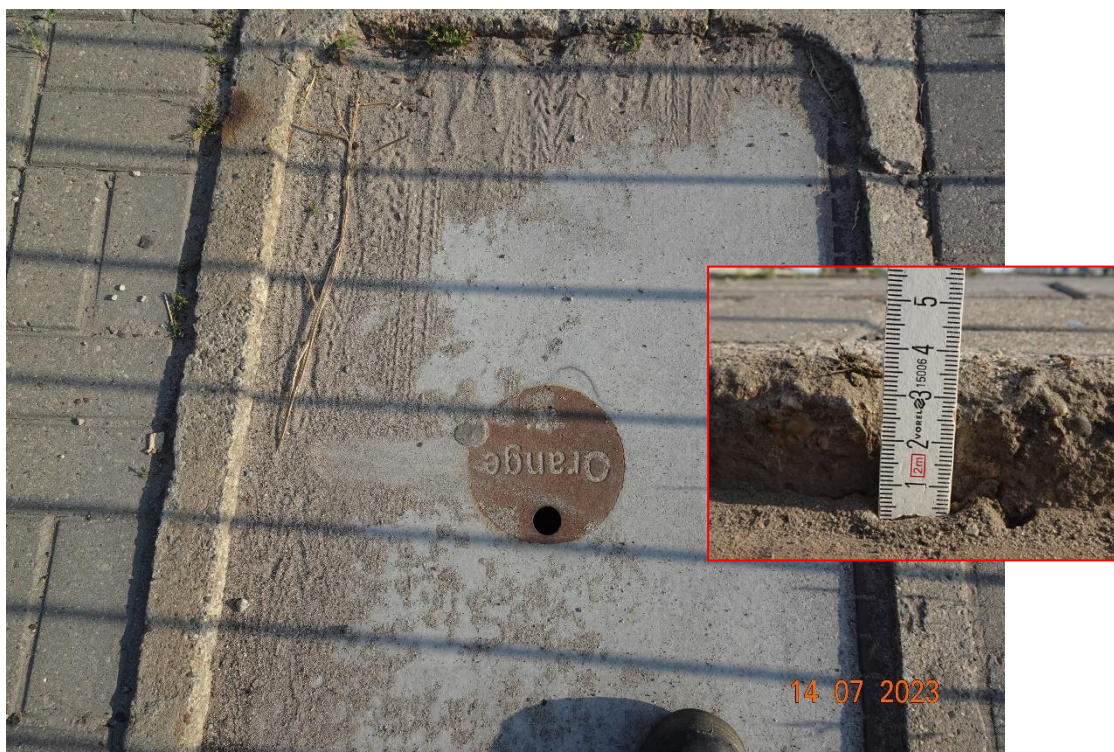
Fot. 42. Studzienka teletechniczna zlokalizowana przed obiektem od strony centrum, po stronie zachodniej. Obniżenie względem nawierzchni chodnika o 2-3 cm stwarzające ryzyko potknięcia pieszych.

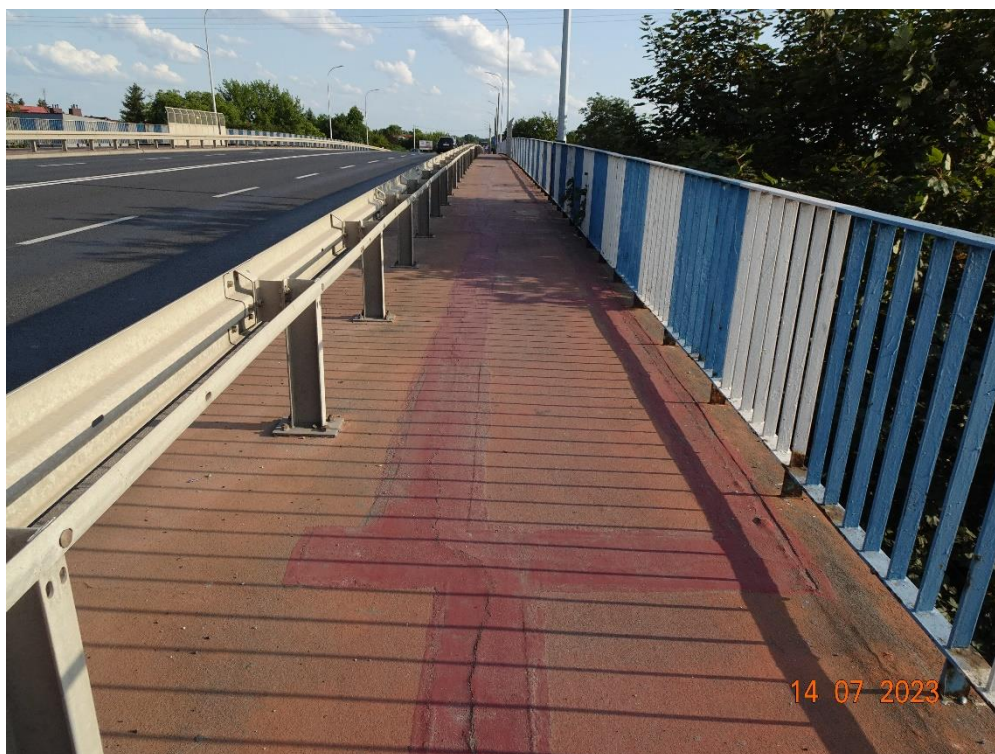
Fot. 45. Chodnik po stronie zachodniej. Widoczne ślady napraw zarysowań oraz odnowione zarysowania nawierzchni. Przyczyną jest błędne rozwiązanie projektowe połączenia elementów betonowych pod nawierzchnią. Uszkodzenie występuje na obu chodnikach, na całej długości obiektu.

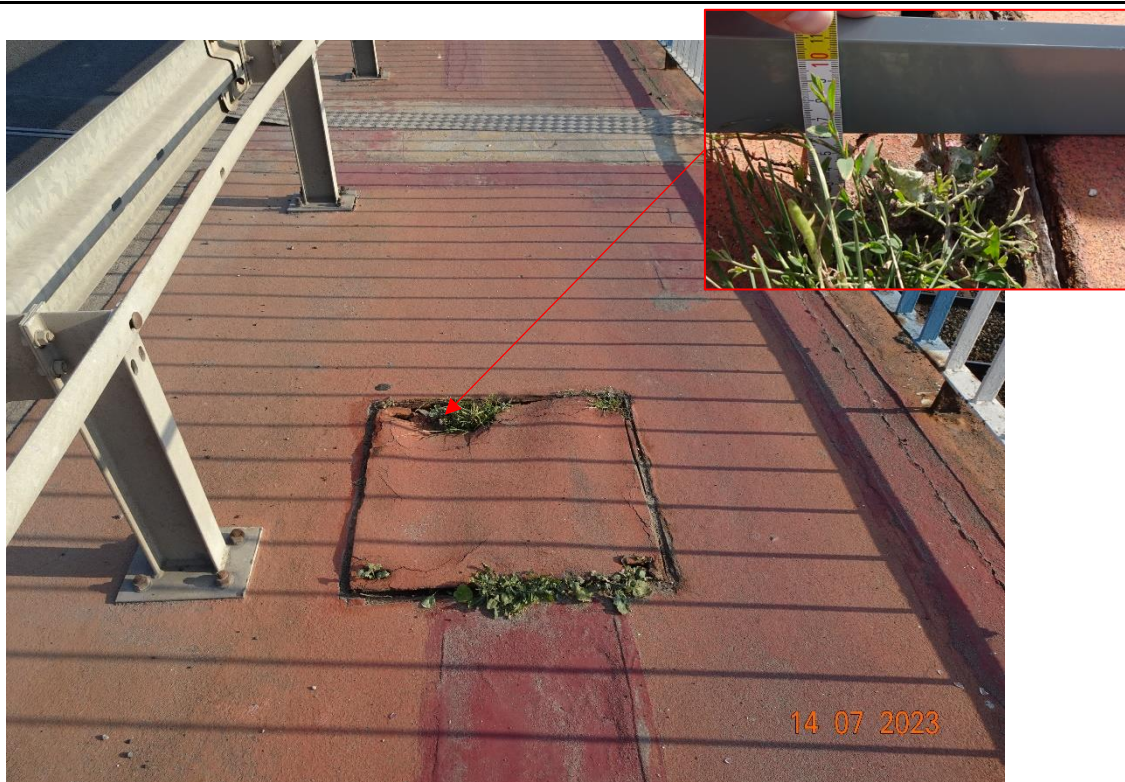
Fot. 46. Chodnik po stronie zachodniej. Deformacja pokrywy studzienki kablowej. Zagłębienia o około 8 cm powoduje zagrożenie dla ruchu pieszych; wegetacja roślin.

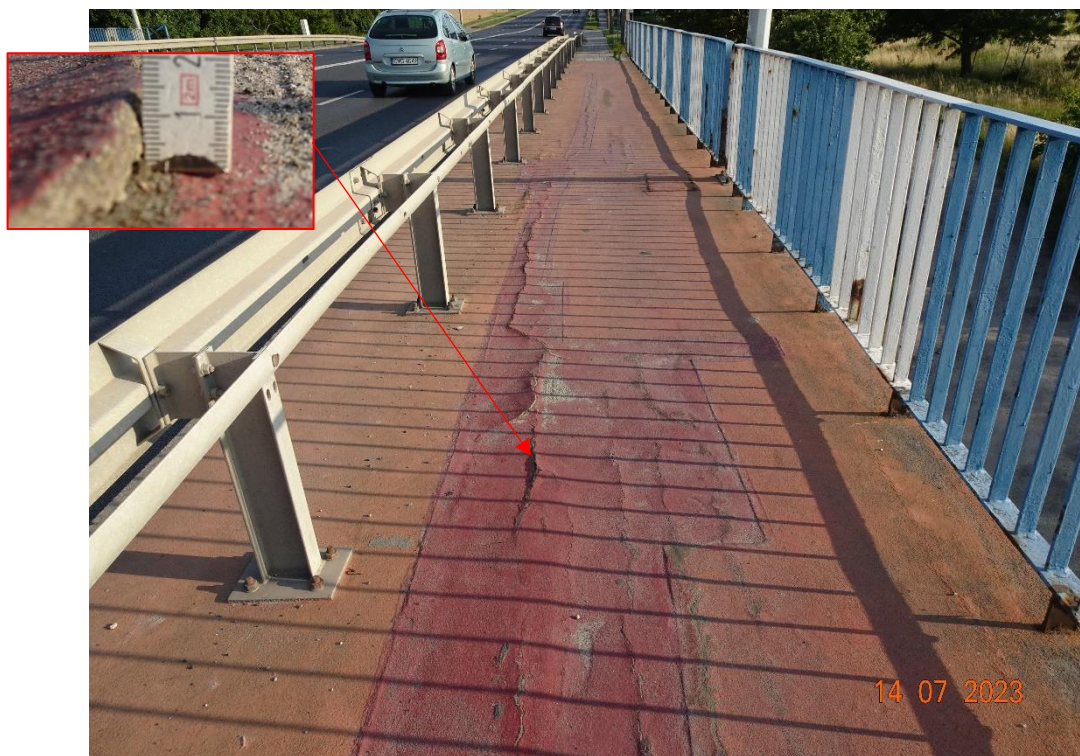
Fot. 47. Obniżenie pokrywy studzienki kablowej o około 6 cm stwarzające ryzyko potknięcia. Zanieczyszczenie materiałem ziemnym.

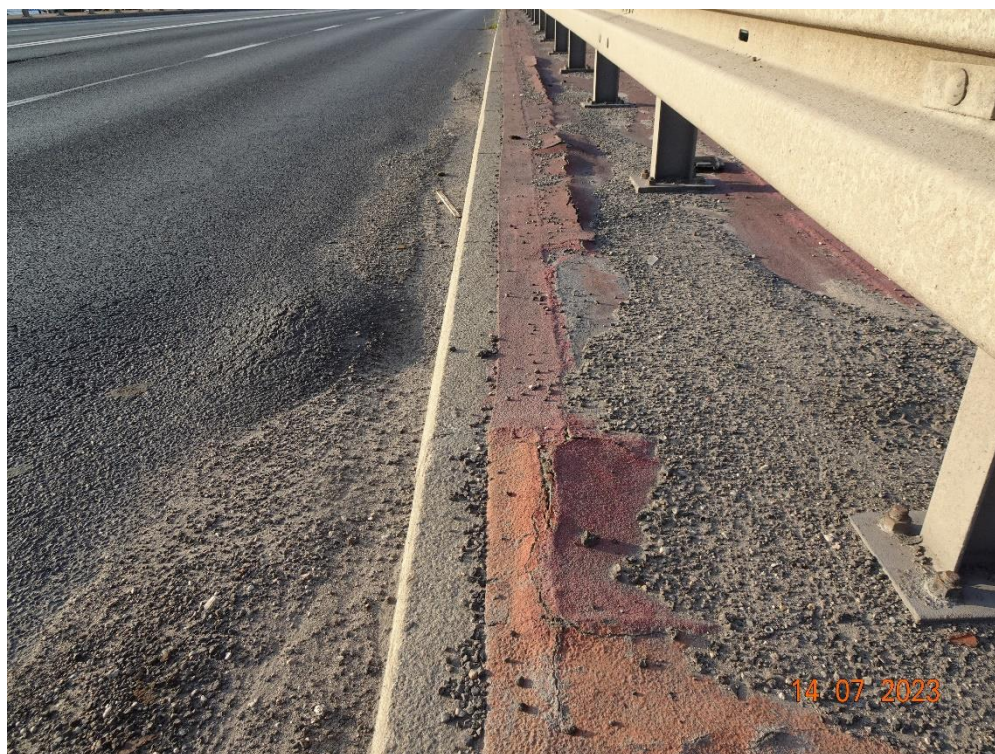
Fot. 51. Chodnik po stronie wschodniej. Akumulacja zanieczyszczeń na chodniku oraz na jezdni. Pęknięcia nawierzchni chodnika.

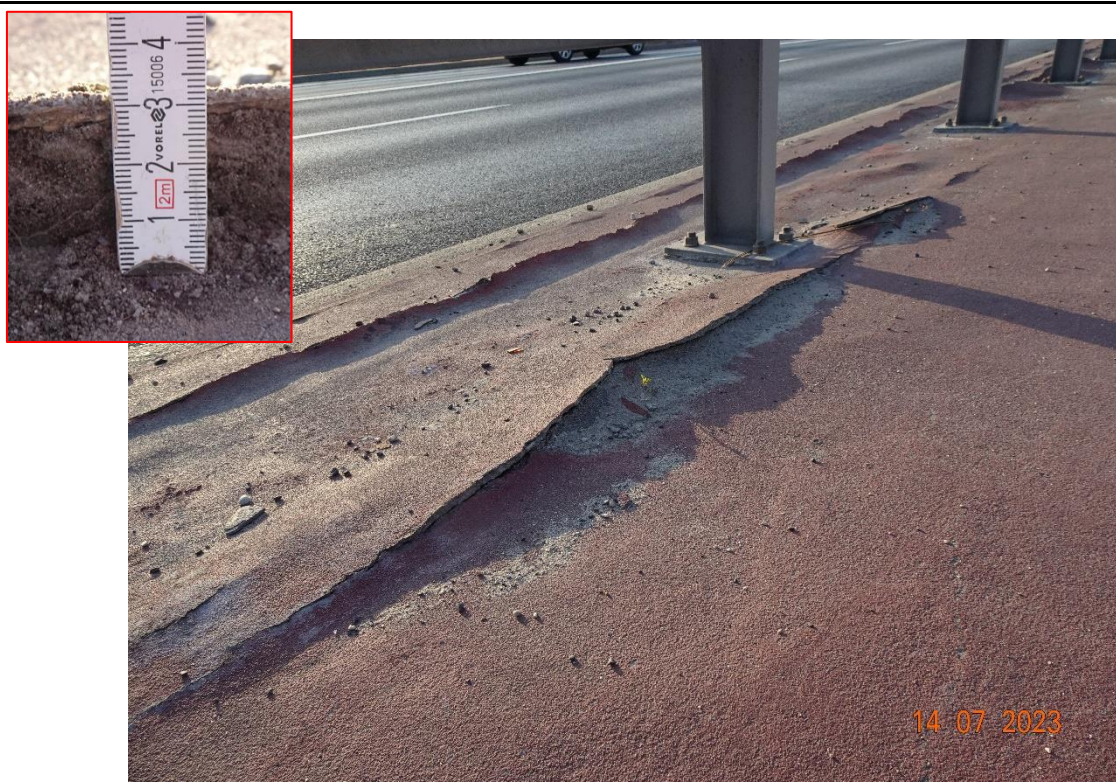
Fot. 52. Chodnik po stronie wschodniej. Akumulacja zanieczyszczeń na chodniku oraz na jezdni. Pęknięcia nawierzchni chodnika. Pęknięcie sprzyja zatrzymywaniu zanieczyszczeń na chodniku, oraz utrudnia odprowadzanie wody w kierunku jezdni.

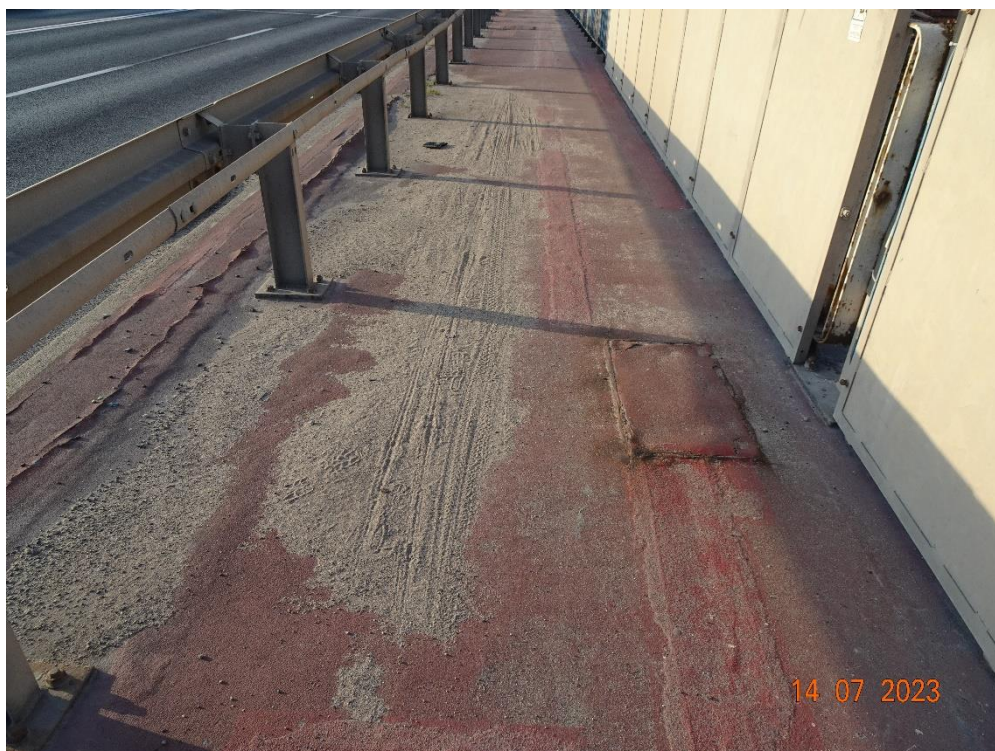
Fot. 53. Chodnik po stronie wschodniej. Akumulacja zanieczyszczeń. Korozja pokrywy studzienki

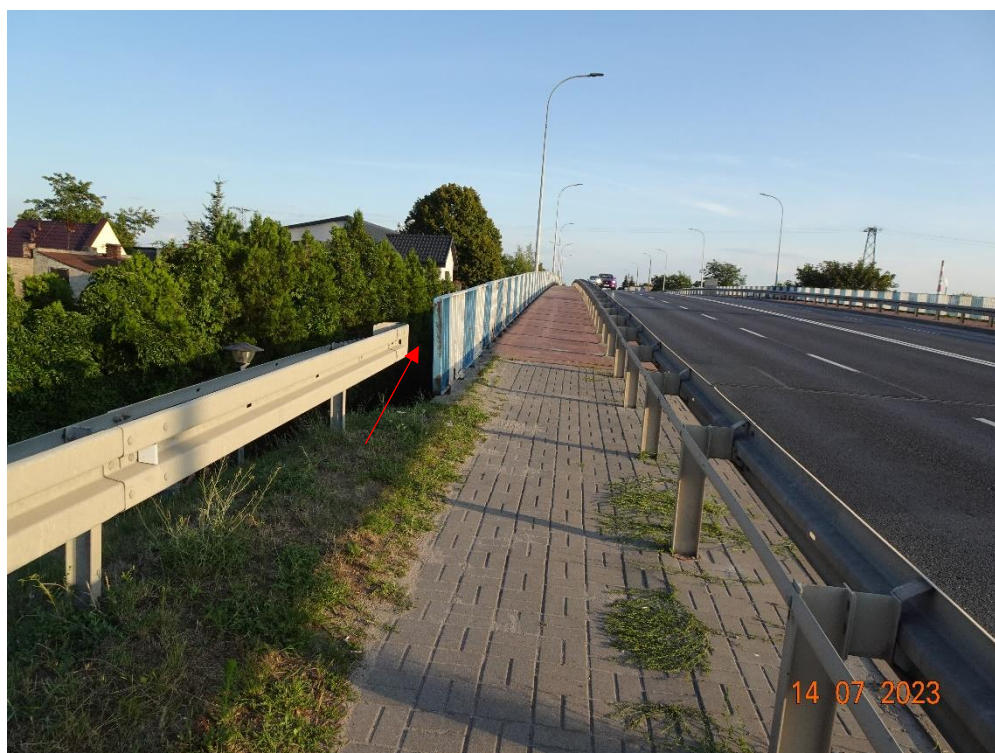
Fot. 54. Chodnik po stronie wschodniej. Wegetacja roślin w obrębie dołka. Brak szczelnego zabezpieczenia przed niekontrolowanym wejściem na skarpę.

Na balustradach widoczne są liczne ślady korozji, które spowodowane są niedostatecznym zabezpieczeniem antykorozyjnym (Fot. 57, Fot. 58, Fot. 59, Fot. 61, Fot. 64, Fot. 66, Fot. 67). Elementy dylatacyjne w balustradach mają geometrię nieodpowiednią do występujących przemieszczeń, co objawia się deformacjami, a także zablokowaniem przesuwu (Fot. 66, Fot. 67). Przy podporze 1 widoczna jest deformacja wywołana uderzeniem (Fot. 68). Zastrzeżenie budzi fakt, że odległość między balustradą a barierą pozwala na niekontrolowane wejście na skarpę (Fot. 54, Fot. 68), co może pozwolić na wypadnięcie pieszego.

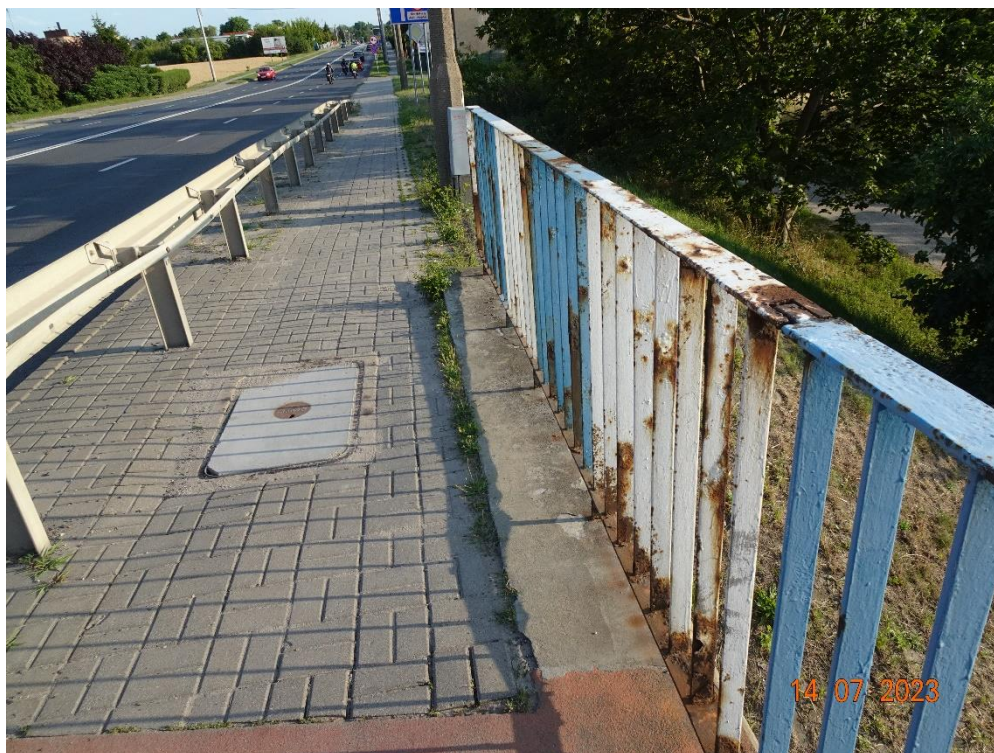
Fot. 57. Zaawansowana korozja balustrad. Przyczyną jest starzenie powłok antykorozyjnych. Uszkodzenie występuje w różnym stopniu na całym obiekcie.

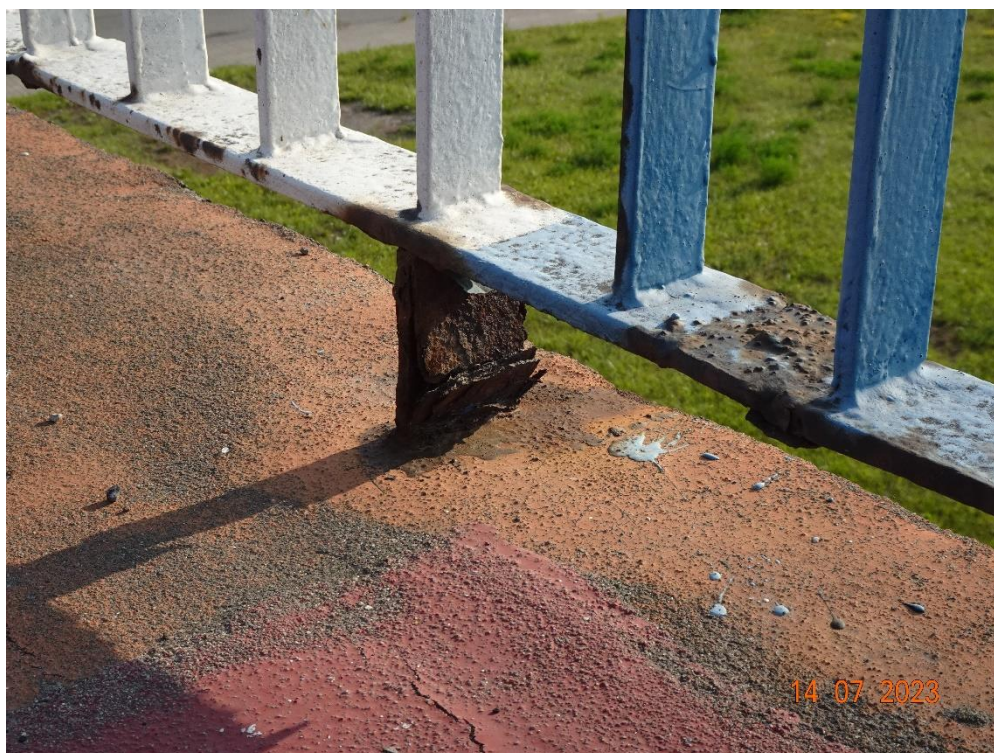
Fot. 58. Zaawansowana korozja balustrad. Przyczyną jest starzenie powłok antykorozyjnych. Uszkodzenie występuje w różnym stopniu na całym obiekcie.

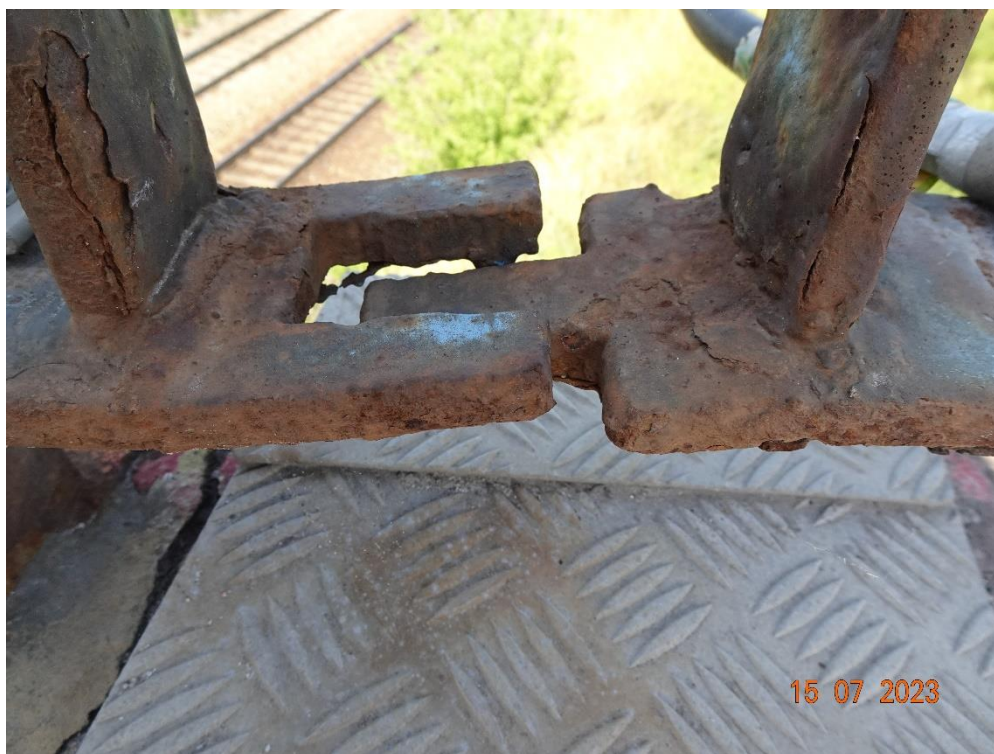
Fot. 59. Zaawansowana korozja balustrad. Przyczyną jest starzenie powłok antykorozyjnych. Deformacja elementów dylatacyjnych na balustradzie spowodowana przypuszczalnie kolizją tych elementów.

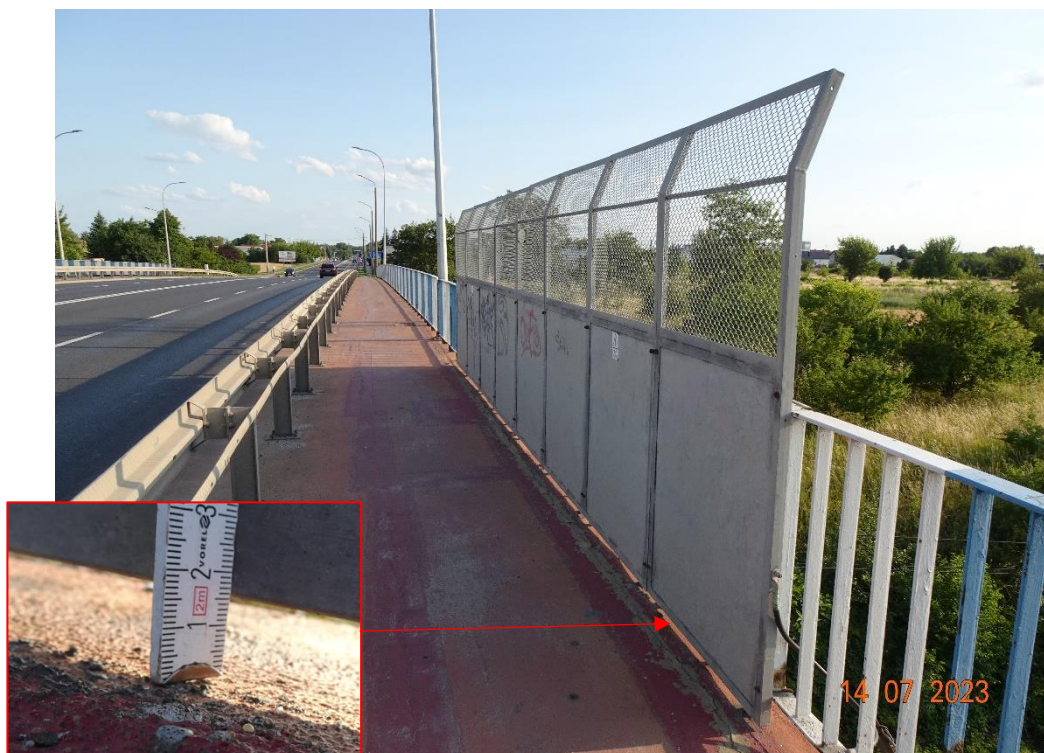
Fot. 60. Osłona przeciwporażeń nie przylega szczelnie do nawierzchni chodnika (widok po stronie zachodniej); graffiti na osłonie.

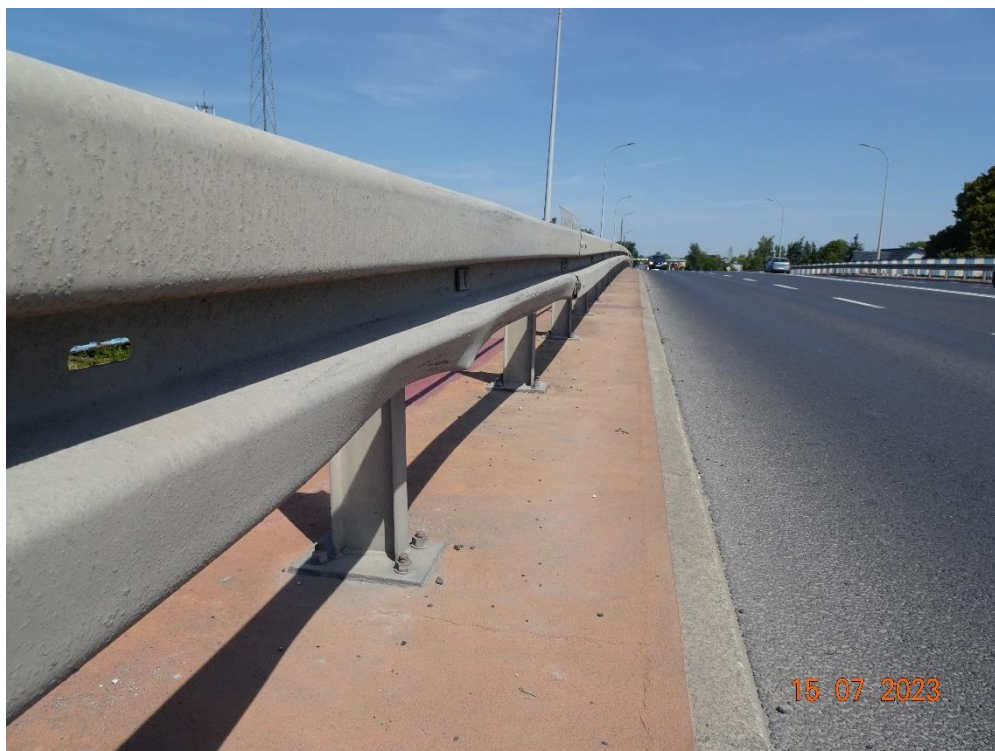
Fot. 62. Deformacja bariery po stronie zachodniej spowodowana kolizją; początki korozji łączników mocujących bariery.

Ogólny stan barier nie budzi zastrzeżeń. Widoczne są niewielkie deformacje po stronie zachodniej spowodowane kolizją (Fot. 62, Fot. 63) oraz deformacje o charakterze nieistotnym w pobliżu dylatacji (brak właściwego zdylatowania pasa). Zastrzeżenie budzi brak zabezpieczenia antykorozyjnego mocowań (Fot. 62, Fot. 63, Fot. 70) (brak kapturków, brak innej formy zabezpieczenia). Elementy te są kluczowym elementem zapewniającym nośność bariery, a ich sukcesywna korozja prowadzi do utraty nośności (o niemożliwej do ustalenia wartości). Ponadto elementy te są silnie narażone na działanie środków odladzających (chlorków) co przyspiesza proces ich korozji. Wobec tego wymagane jest objęcie ich ochroną antykorozyjną.

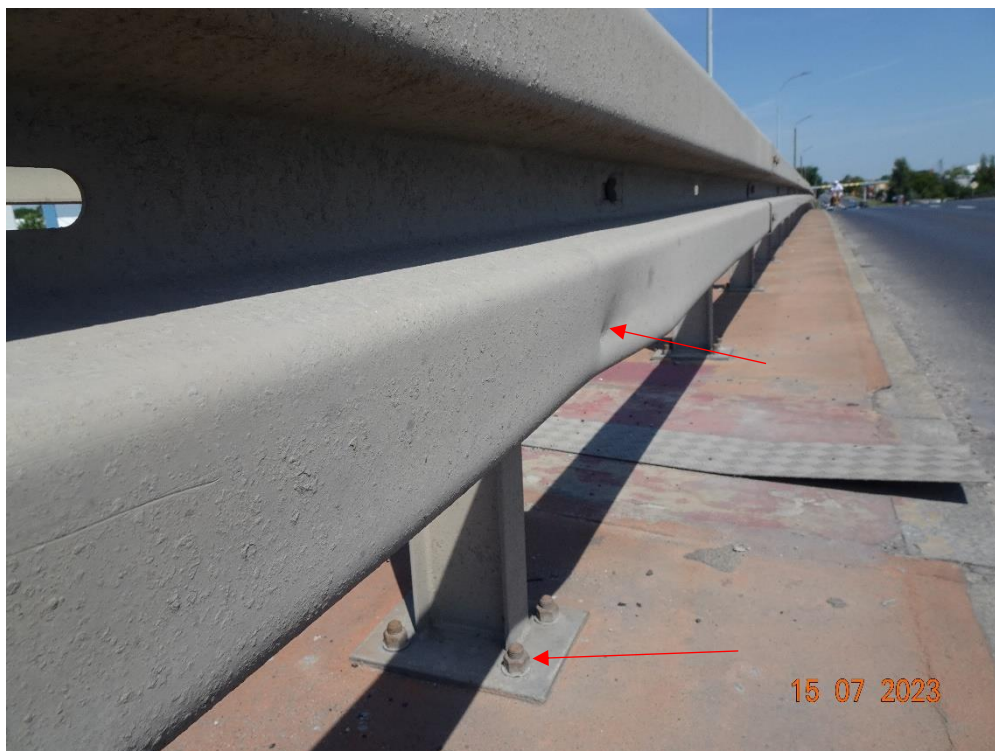
Fot. 63. Deformacja bariery po stronie zachodniej spowodowana kolizją; początki korozji łączników mocujących bariery; deformacja osłony urządzenia dylatacyjnego nad podporą nr 5 spowodowana czynnikiem mechanicznym.

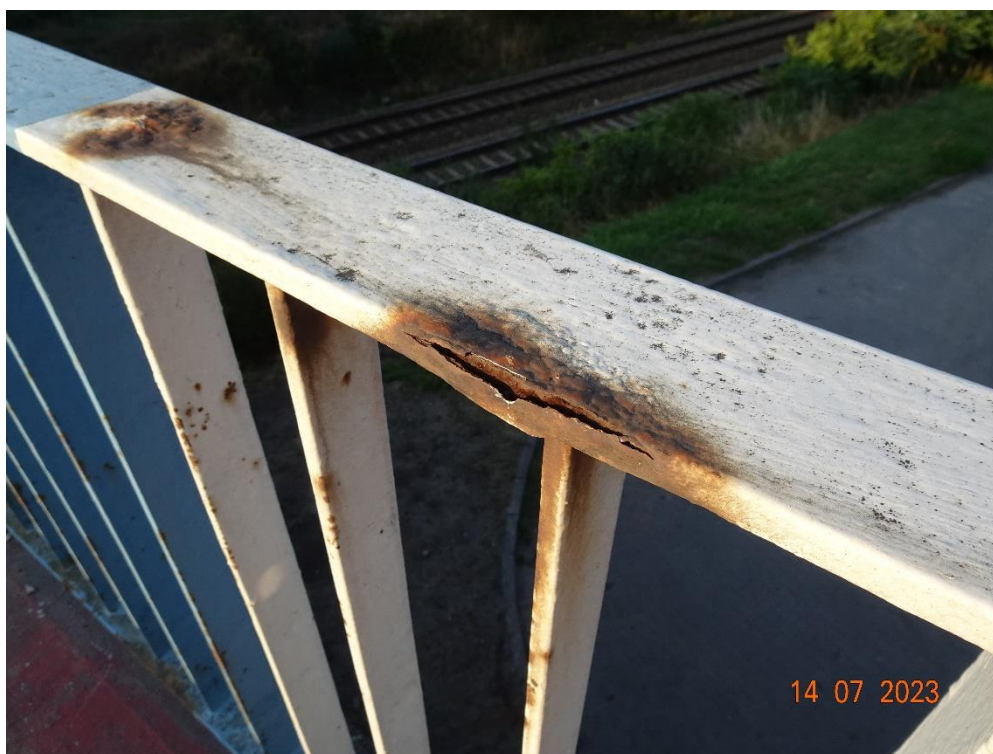
Fot. 64. Ubytek powłoki antykorozyjnej oraz korozja balustrady (strona wschodnia).

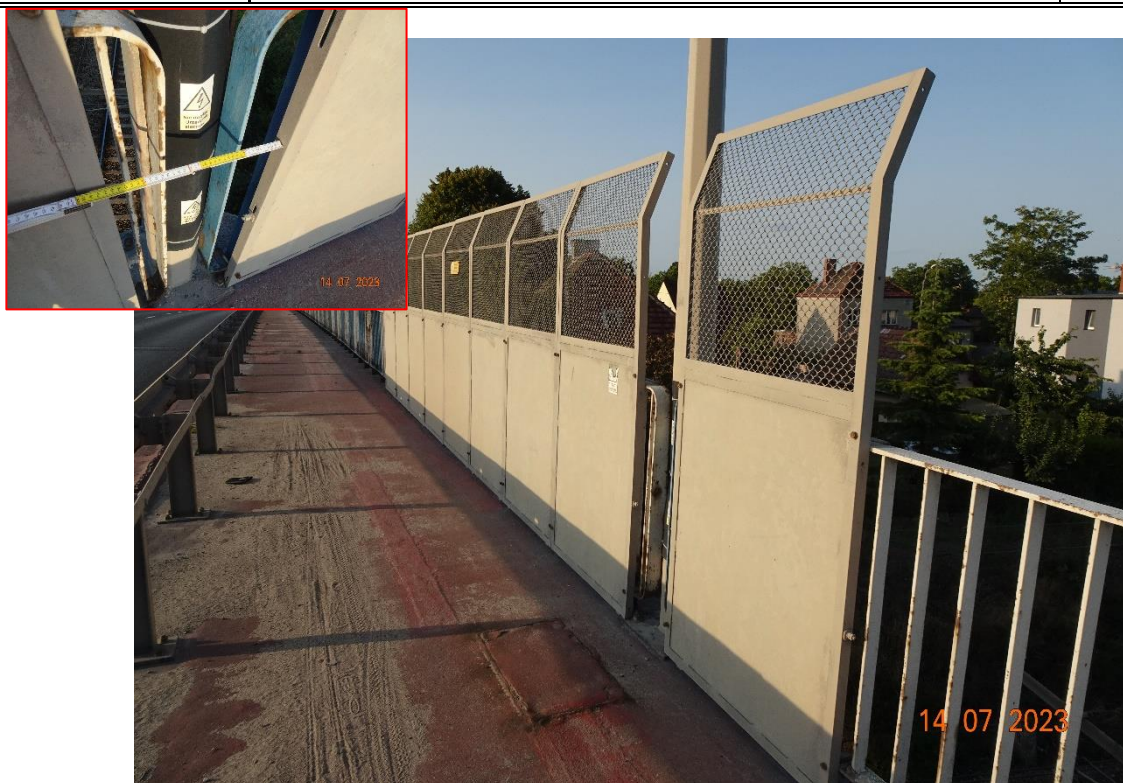
Fot. 65. Osłona przeciwporażeniowa po stronie wschodniej. Sąsiednie elementy nie przylegają do siebie ściśle z powodu kolizji z latarnią. Brak szczelnego połączenia spodu osłony z nawierzchnią chodnika.

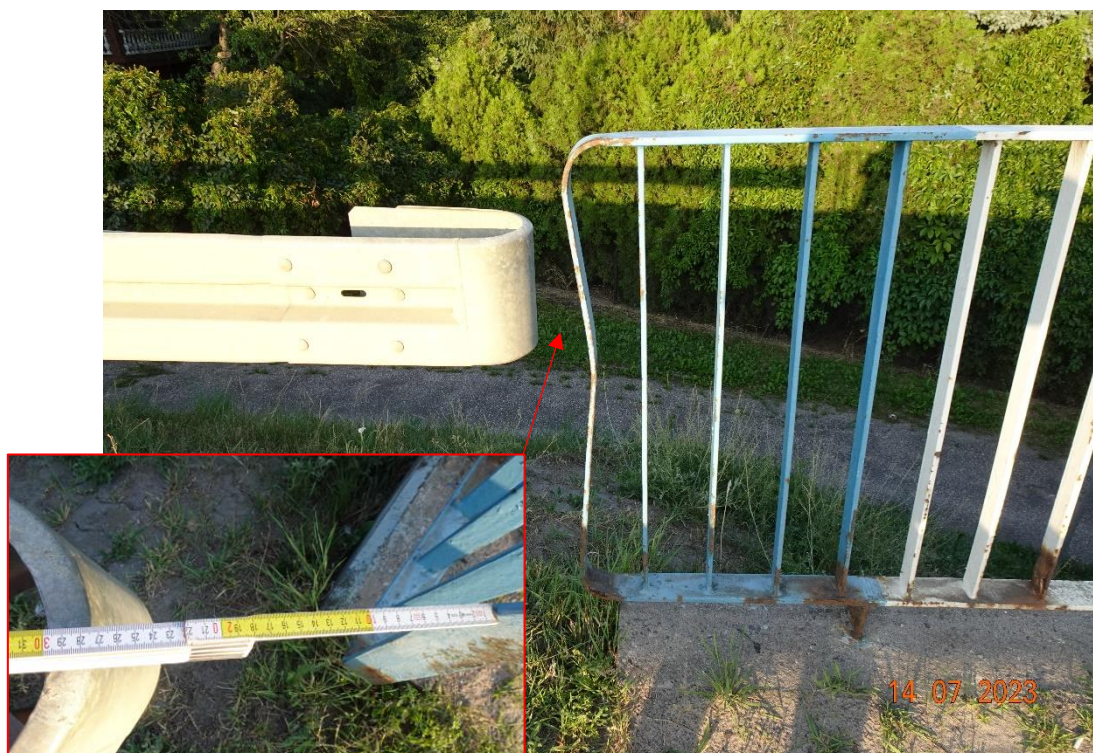
Fot. 68. Deformacja balustrady oraz korozja. Widok po stronie wschodniej, przy podporze nr 1. Przestrzeń między barierą drogową a balustradą pozwala na niekontrolowane wejście na skarpe.

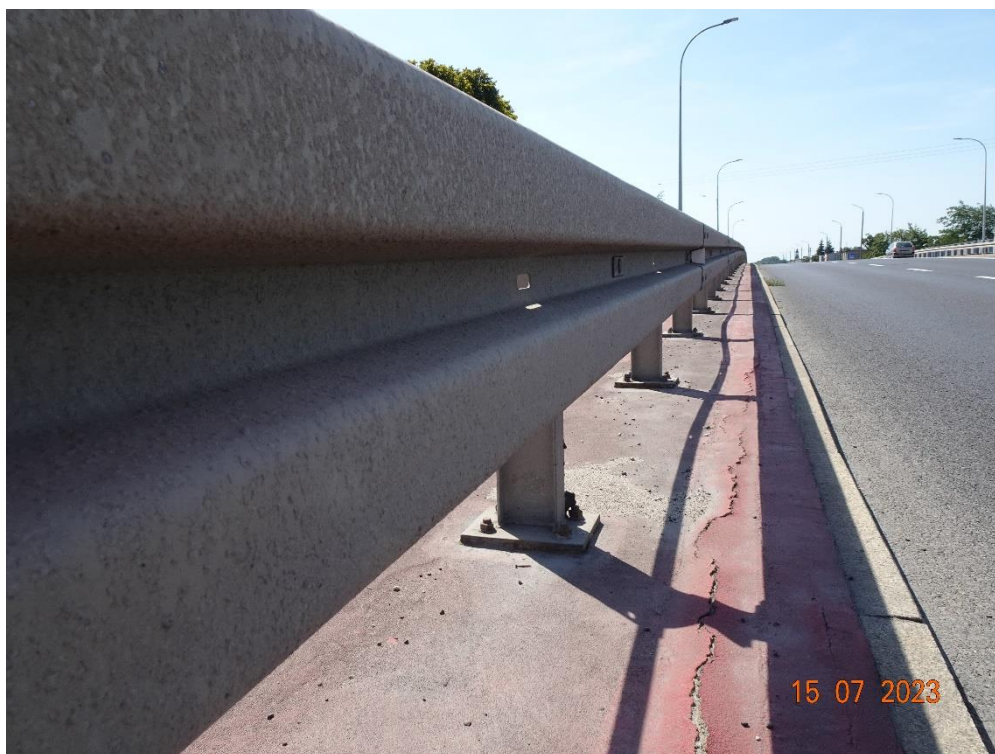
Fot. 69. Bariera po stronie wschodniej. Widok pęknięcia nawierzchni chodnika.

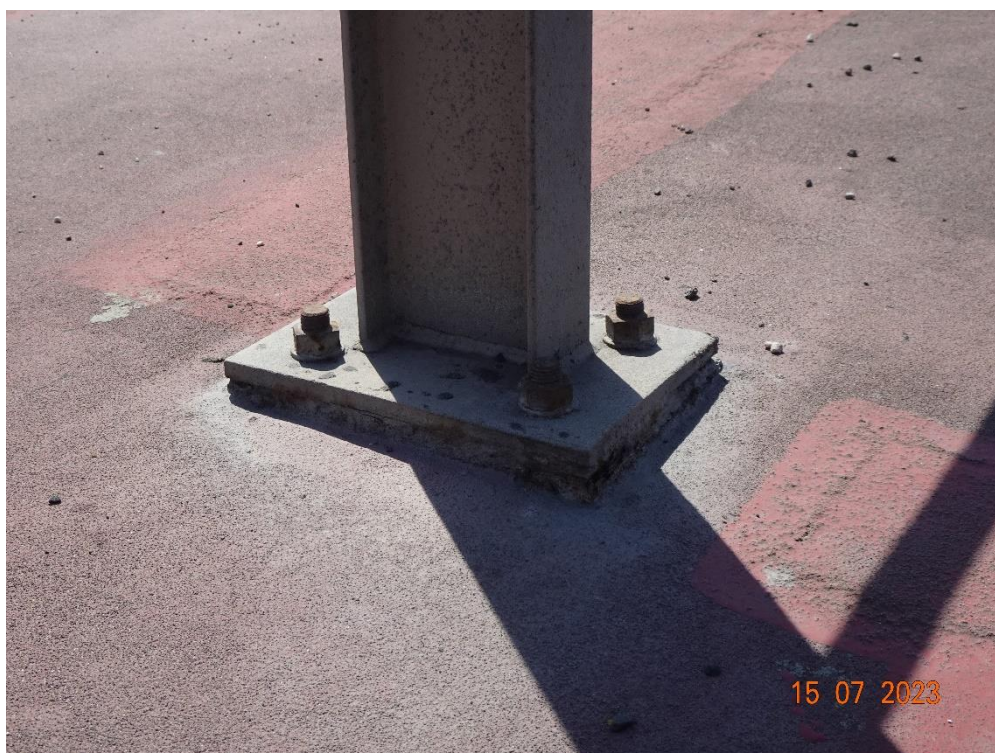
Fot. 70. Typowy widok podstawy słupka bariery. Brak zabezpieczenia antykorozyjnego łączników.

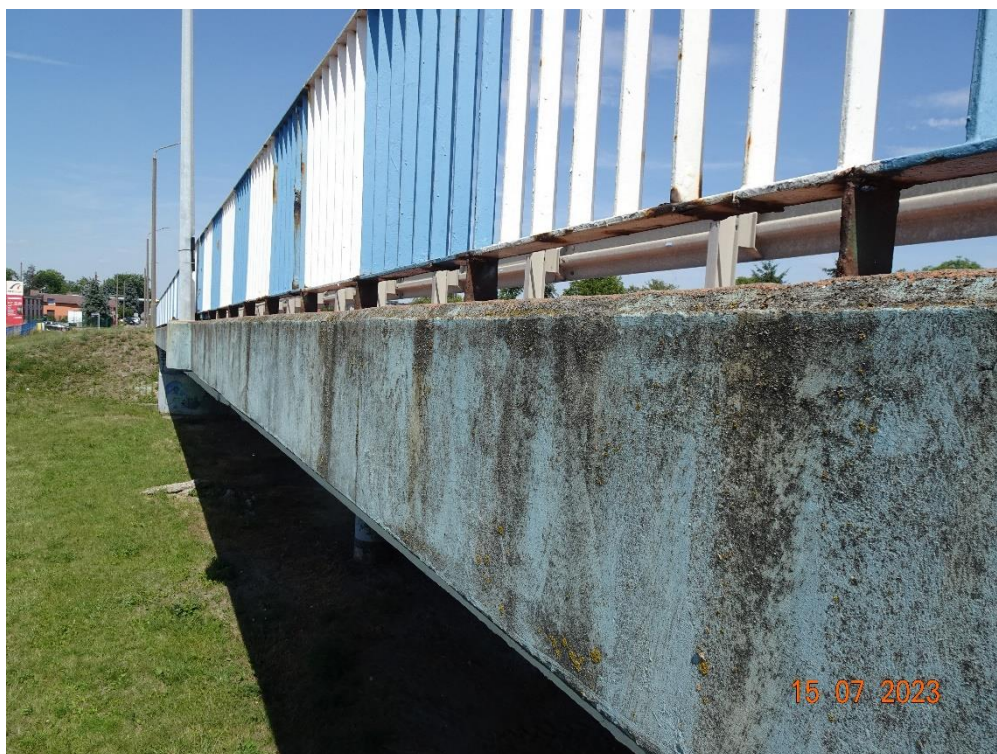
Fot. 71. Gzyms po stronie zachodniej. Zanieczyszczenia.

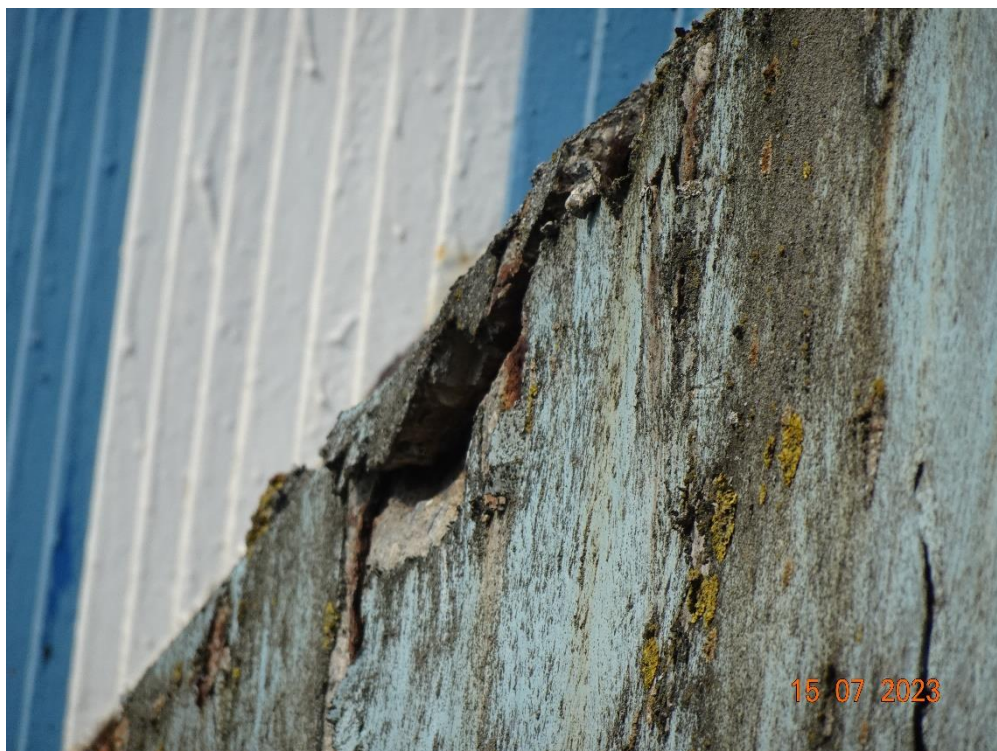
Fot. 72. Gzyms po stronie zachodniej. Ubytek betonu i korozja zbrojenia.
