RAPORT Z PRZEGLĄDU SZCZEGÓŁOWEGO OBIEKTU MOSTOWEGO

Nazwa obiektu: Wiadukt drogowy w ciągu ul. Poznańskiej nad linią kolejową E20 oraz nad ul. Przybyszewskiego w ciągu drogi powiatowej 2593C w km 2+405

JNI: 01001559

lipiec-sierpień 2023 r.

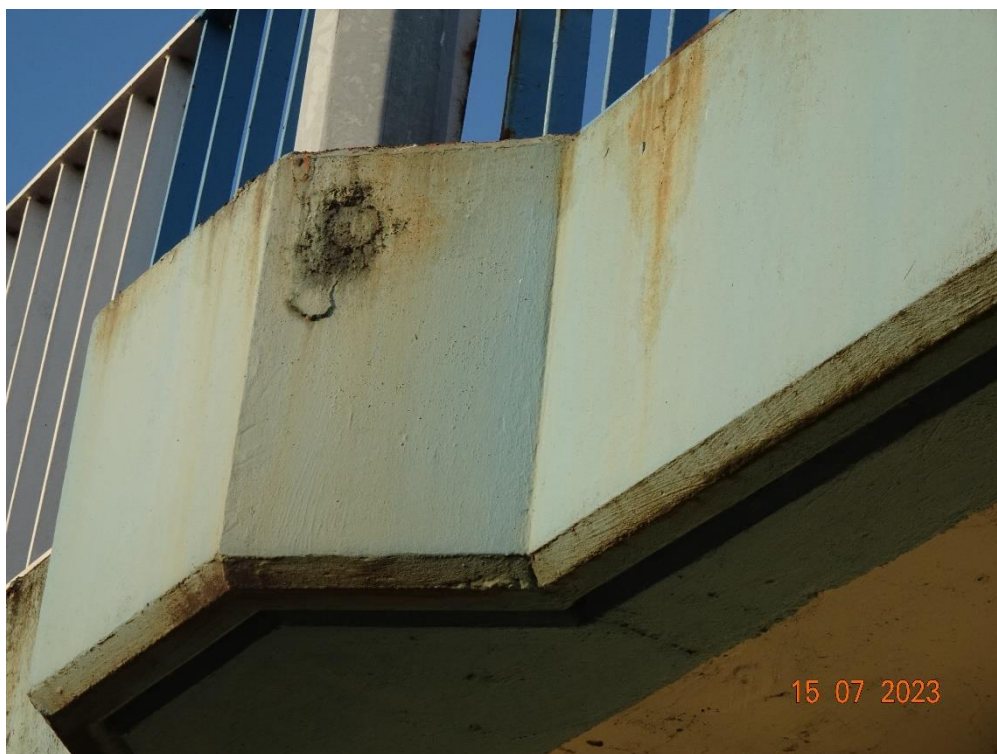
Fot. 73. Gzyms po stronie zachodniej. Korozja zbrojenia.

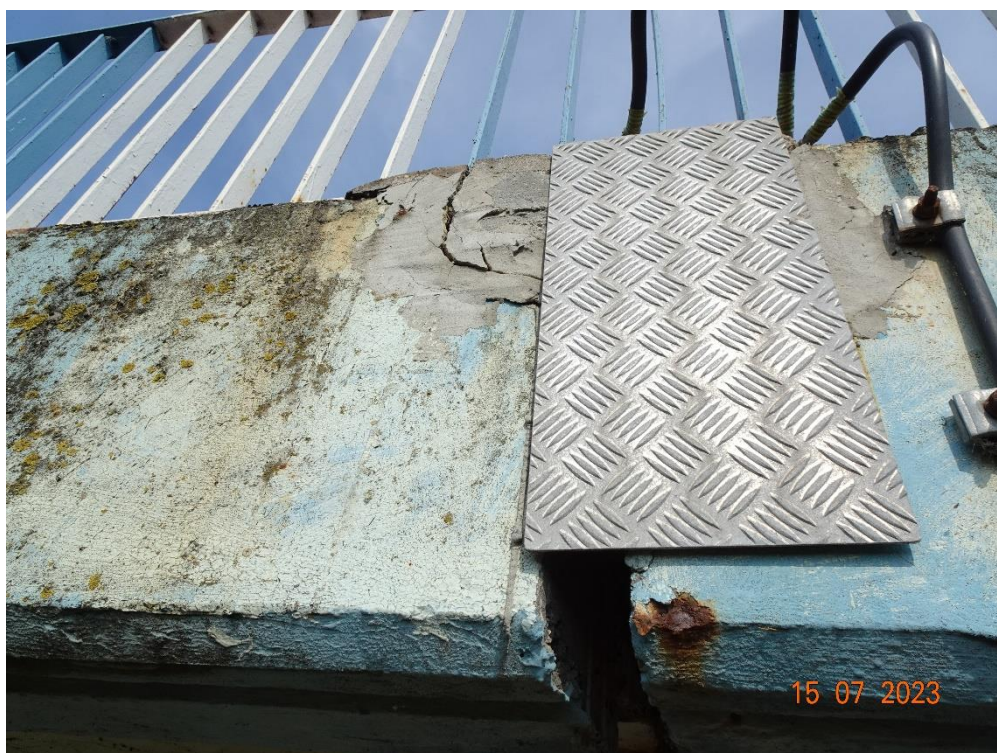
Fot. 74. Gzyms po stronie zachodniej. Pęknięcie warstwy naprawczej. Przypuszczalną przyczyną jest blokada swobody przesuwu przęsła.

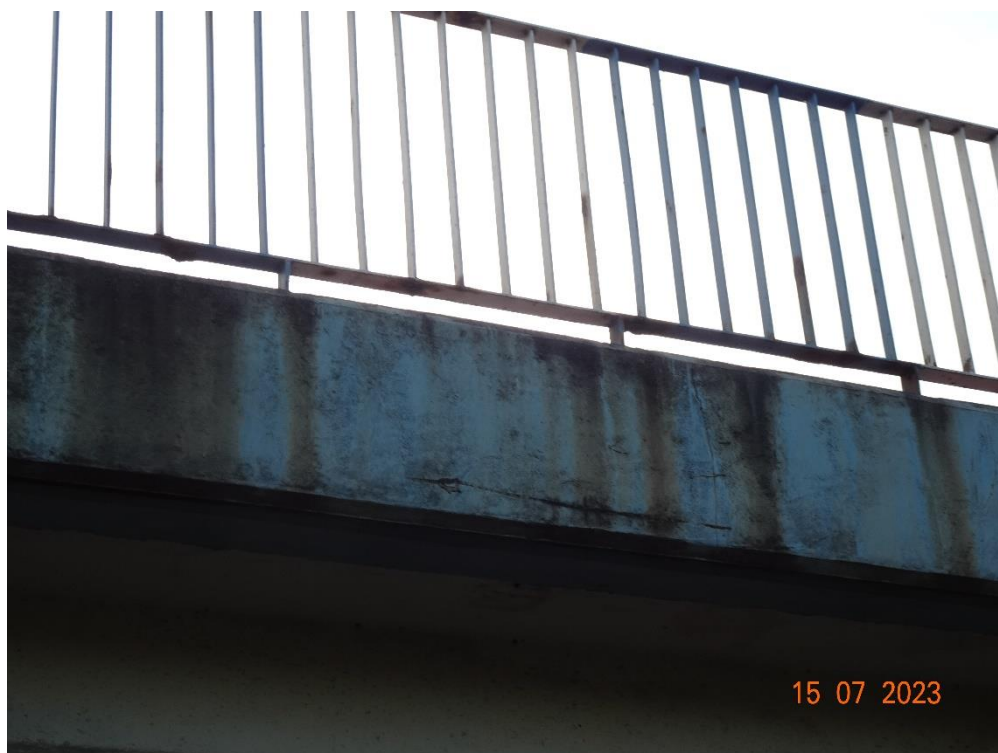
Fot. 75. Zanieczyszczenia gzymsu.

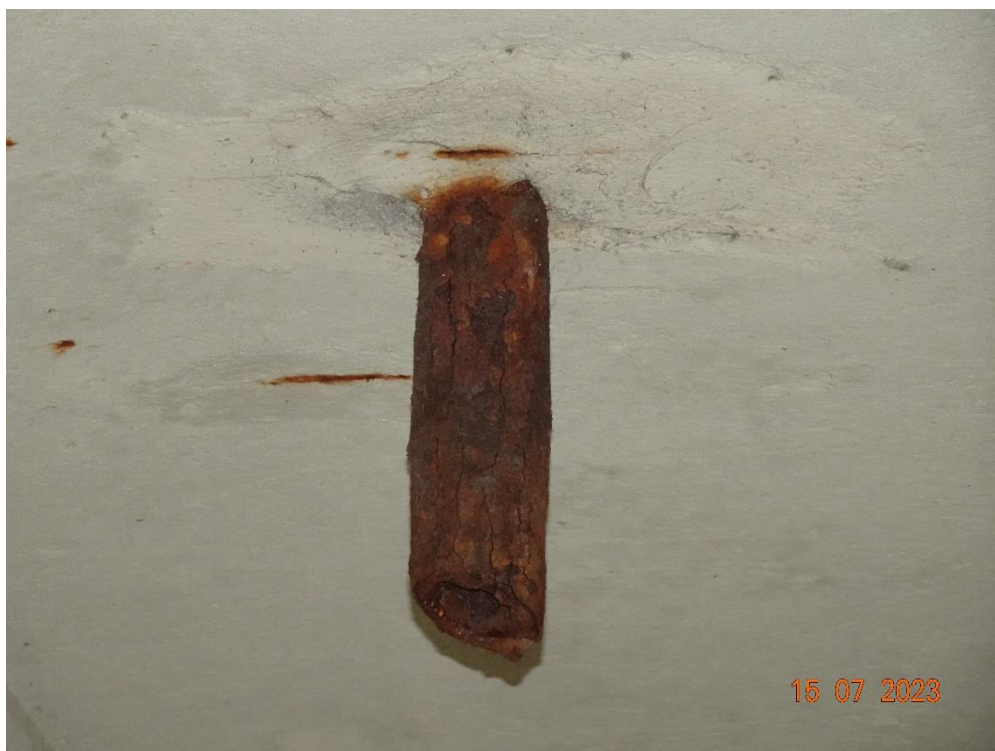
Fot. 77. Typowy widok sącza – zaawansowana korozja wżerowa spowodowana brakiem zabezpieczenia antykorozyjnego.

Większość sączków i wpustów jest w stanie zaawansowanej korozji, włącznie z ubytkami materiału (Fot. 77, Fot. 78).

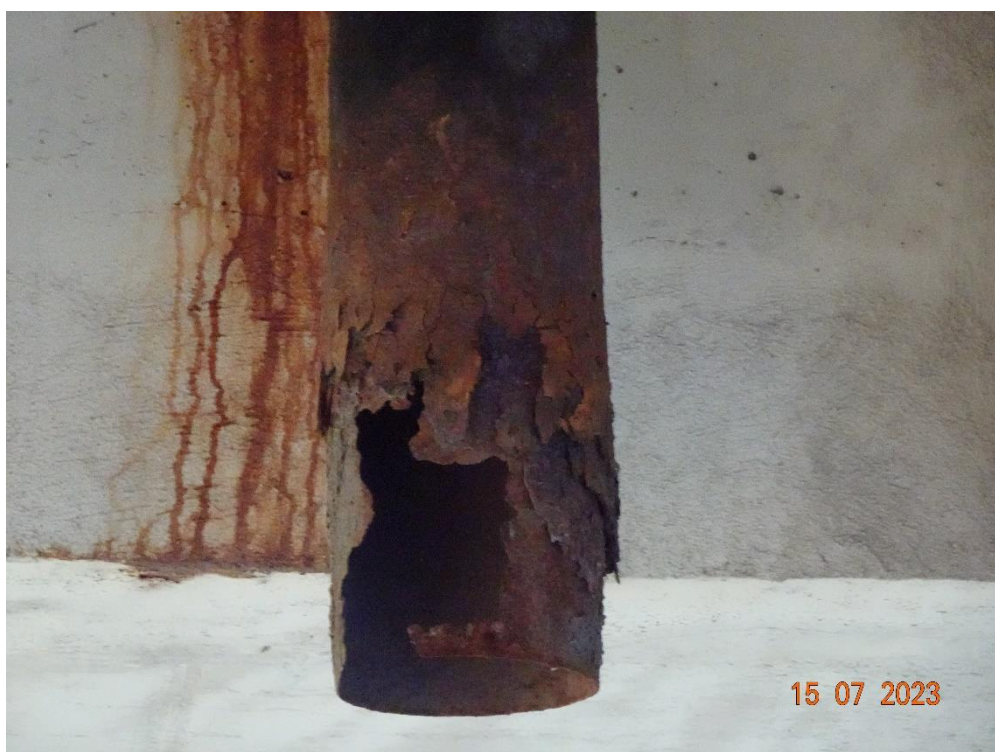
Fot. 78. Typowy widok rury wpustu – zaawansowana korozja wżerowa (zniszczenie struktury materiału) spowodowana brakiem zabezpieczenia antykorozyjnego.

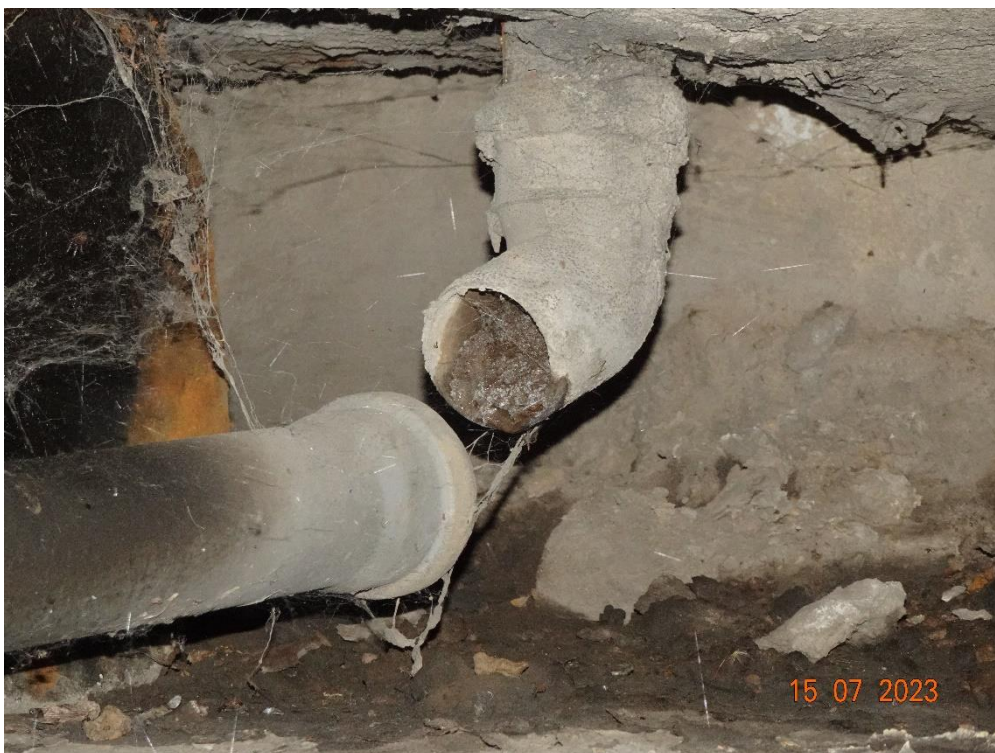
Fot. 80. Uszkodzenie połączenia rury odprowadzającej wodę z sączka przy podporze nr 1.

Kolektor sączka przy podporze 1 jest rozszczelniony (Fot. 80). Sączki przy podporze nr 9 zamontowane w poprzecznicy nie mają przedłużenia co powoduje zacieki na przyczółku. Sączki zamontowane przed poprzecznicą pokryte są osadem, co świadczy o niedostatecznym uszczelnieniu połączenia izolacji pomostu z sączkiem (Fot. 79). W kolektorach po stronie przyczółka nr 1 brak nakrętek zabezpieczających czyszczaki (Fot. 76). W części poziomej kolektory nie wykazują istotnych uszkodzeń (Fot. 3, Fot. 11, Fot. 12).

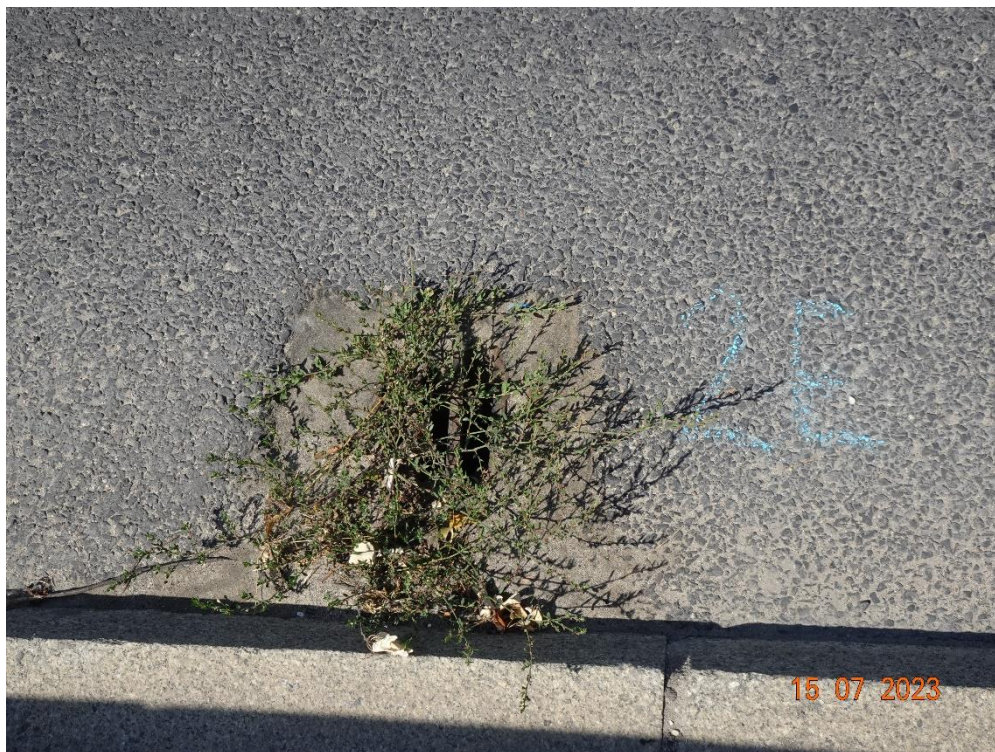
Fot. 81. Przykładowy widok wpustu na jezdni. Zanieczyszczenie materiałem ziemnym. Podobne uszkodzenie dotyczy większości wpustów po stronie wschodniej.

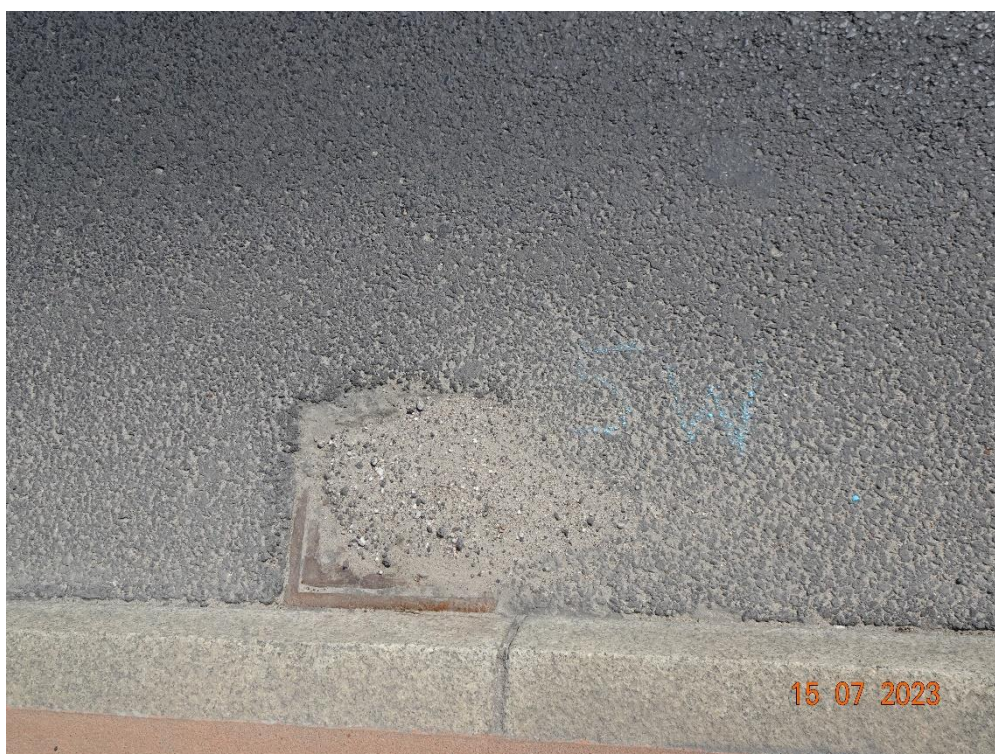
Fot. 82. Przykładowy widok wpustu na jezdni. Zanieczyszczenie materiałem ziemnym. Podobne uszkodzenie dotyczy większości wpustów po stronie zachodniej.

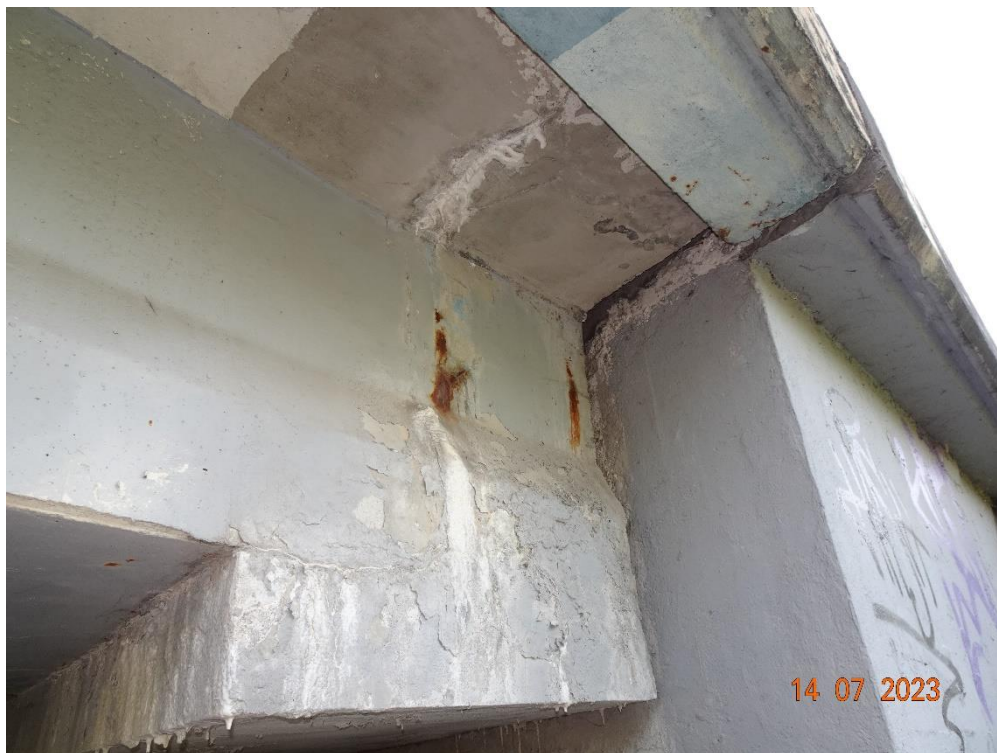
Fot. 83. Poprzecznicą podporowa nad podporą nr 1. Korozja zbrojenia, osady świadczące o przeciekaniu wody.

Nie stwierdzono istotnych uszkodzeń w rejonie wsporników podchodnikowych. Stwierdzono lokalne zarysowania przy dylatacji oraz osady świadczące o przenikaniu wody przez izolację (Fot. 83).

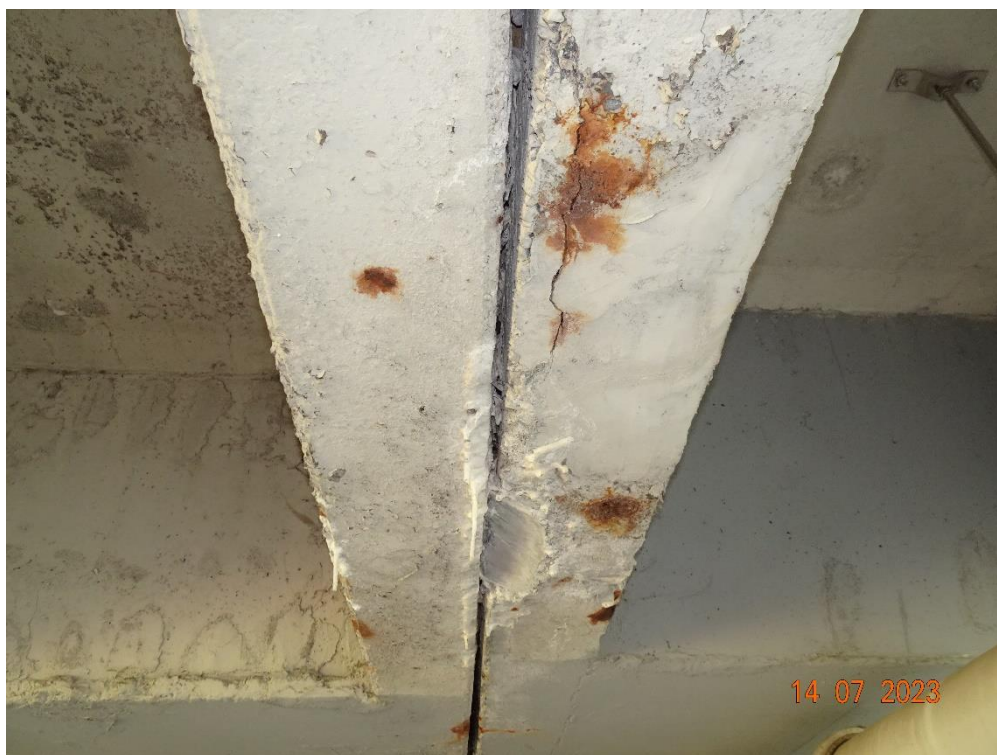
Fot. 84. Przęsło 1-2. Korozja zbrojenia belek (zbrojenie sprężające). Liczne i rozległe zarysowania wzdłuż korodującego zbrojenia. Stalaktyty świadczące o przenikaniu wody przez izolację.

Stwierdzono liczne przecieki przez izolację, objawiające się pojawianiem się stalaktytów zlokalizowanych pomiędzy sąsiednimi belkami oraz w miejscu występowania rys w dźwigarach (Fot. 84, Fot. 85, Fot. 89, Fot. 98, Fot. 99). Ponadto widoczne są liczne ślady zacieków o rdzawym kolorze świadczące o przenikaniu wody przez całą wysokość belek (Fot. 85, Fot. 99). W przypadku obiektów mostowych typowym problemem opisywanym w literaturze jest problem klawiszowania sąsiednich belek, co wpływa także na uszkodzanie izolacji. Można przypuszczać, że i w przedmiotowym obiekcie mamy do czynienia z podobnymi problemami.

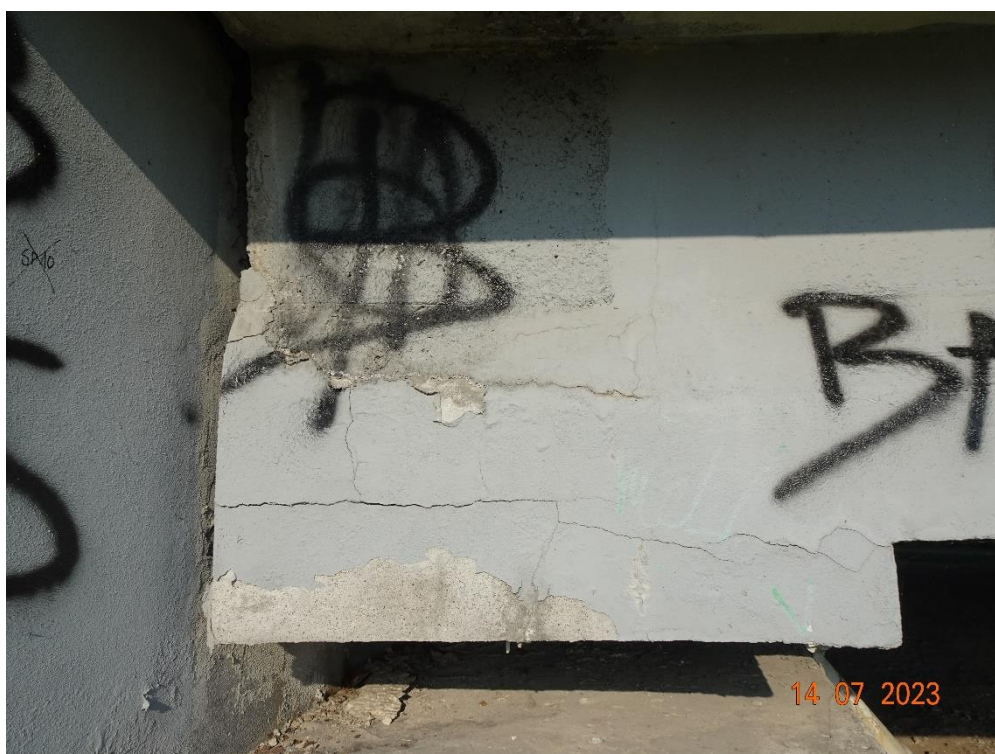
Fot. 86. Poprzecznicą podporowa nad podporą nr 1. Zarysowania.

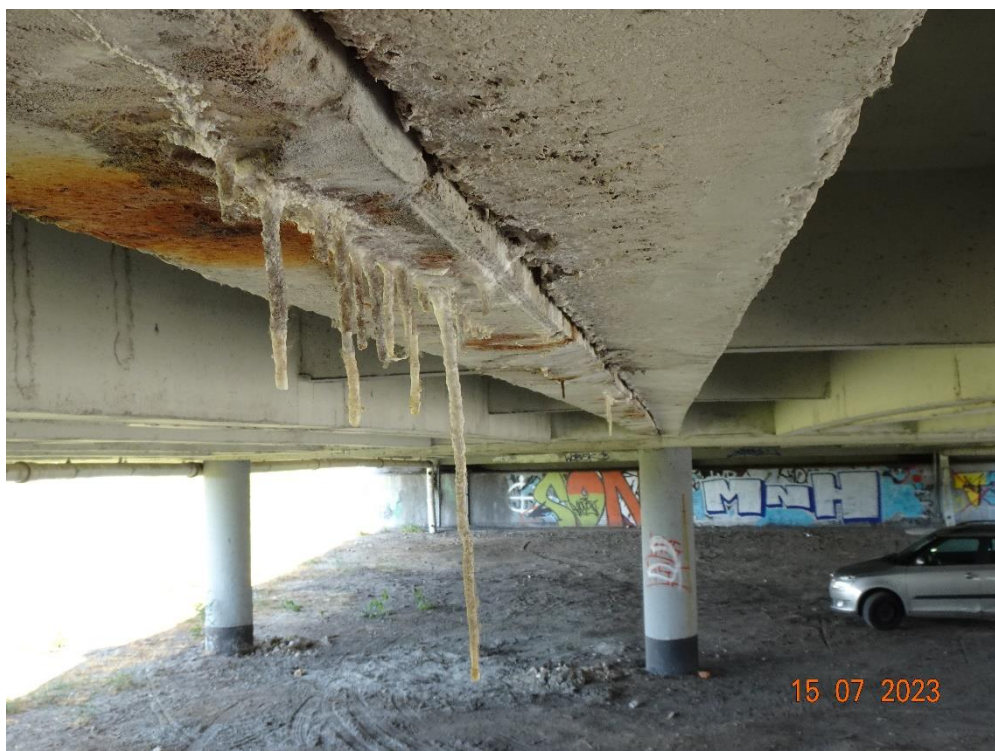
Fot. 89. Przęsło 2-3. Stalaktyty w miejscu zarysowania betonu. Świadczą o przenikaniu wody przez nieszczelną izolację pomostu. Woda przenika do zbrojenia i powoduje jego korozję.

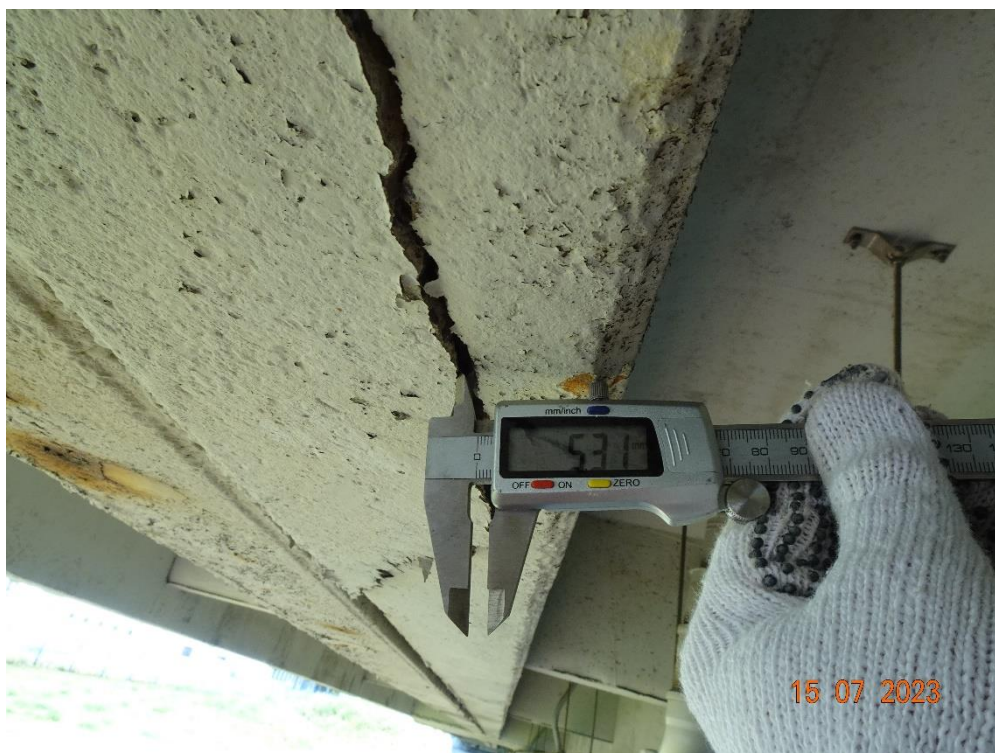
Fot. 90. Przęsło 2-3. Zarysowania wzdłuż korodującego zbrojenia o rozwarości 5,3 mm; odspojenie betonu.

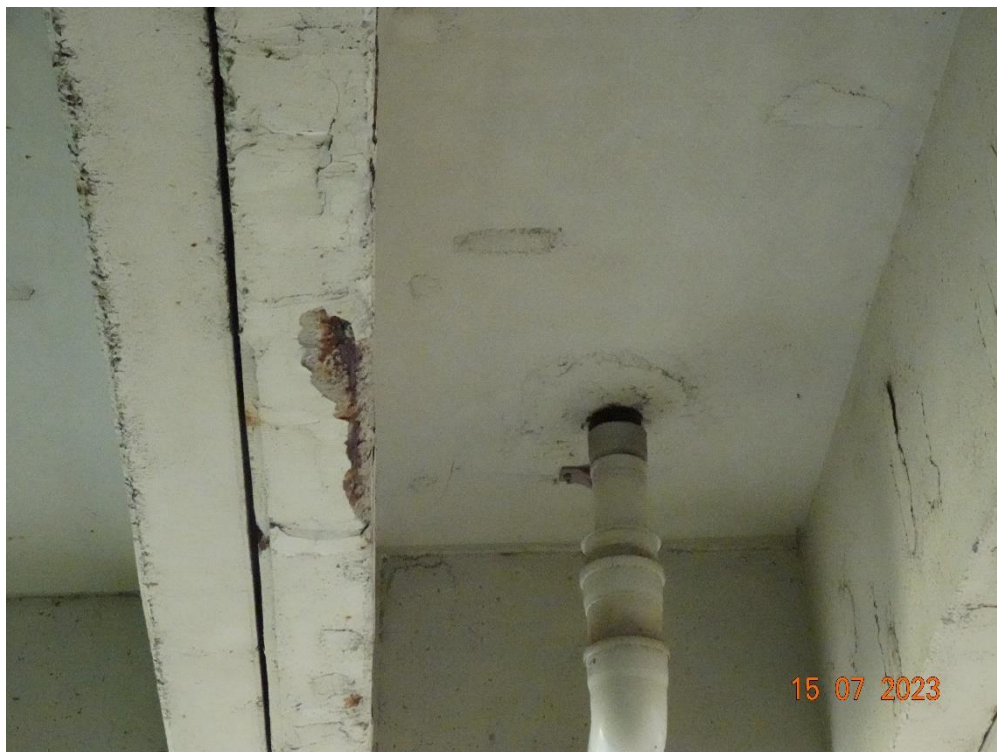
Fot. 91. Ubytek betonu spowodowany zaawansowaną korozją zbrojenia. Przęsło 3-4.

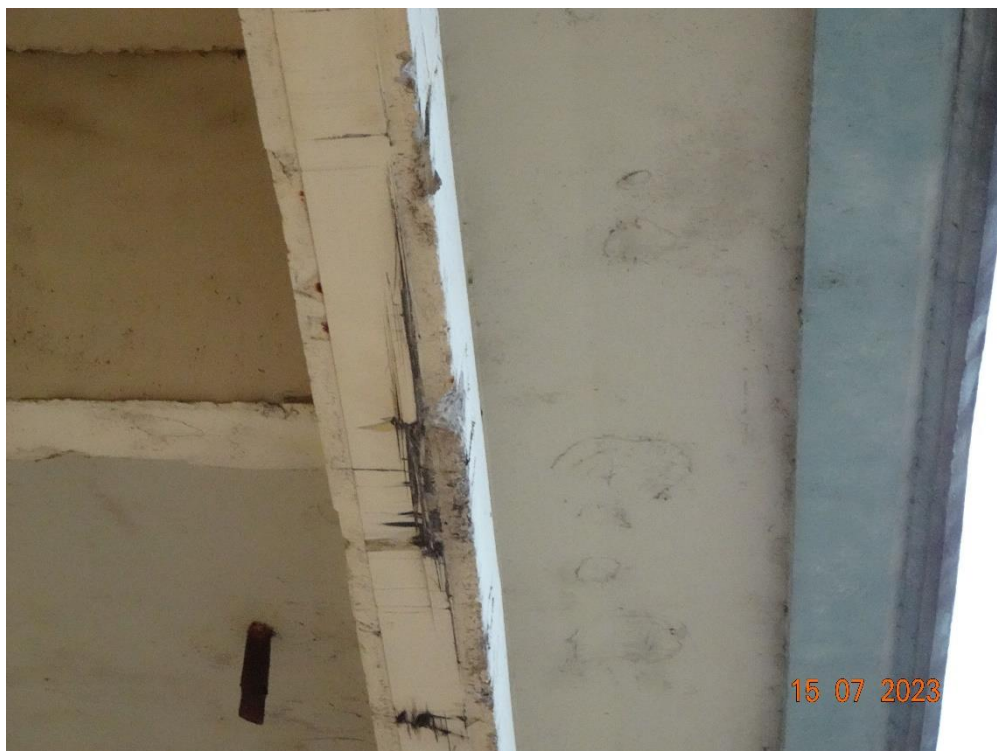
Fot. 92. Ślad po kolizji. Przęsło 3-4, dojazd od wschodu.

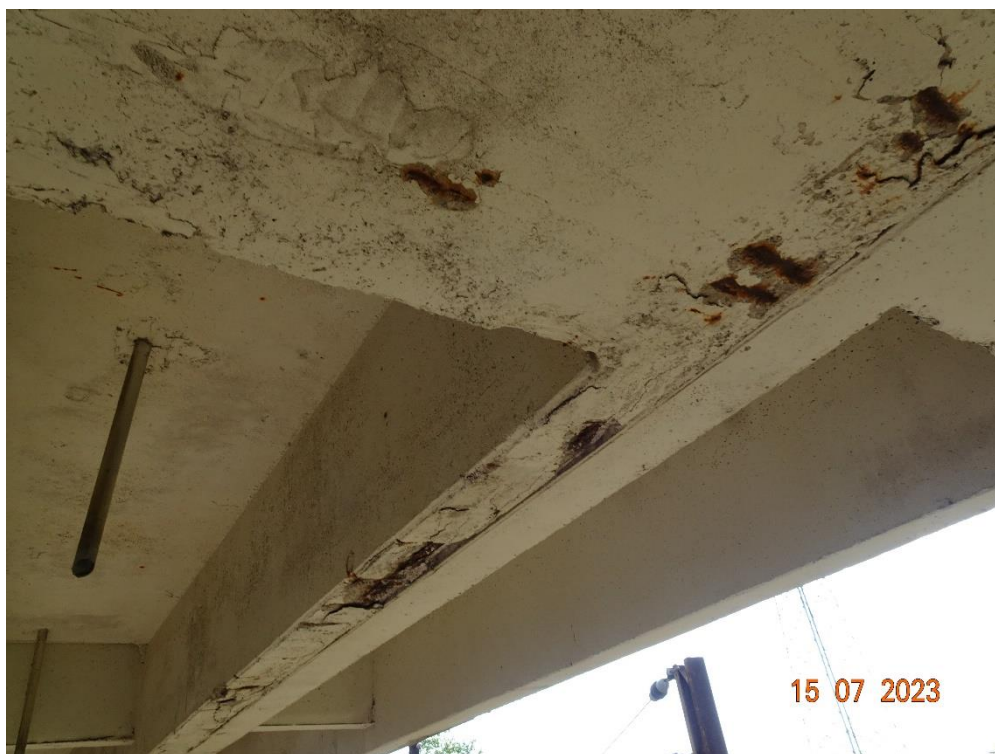
Fot. 93. Ubytki betonu spowodowane zaawansowaną korozją zbrojenia. Przęsło 4-5.

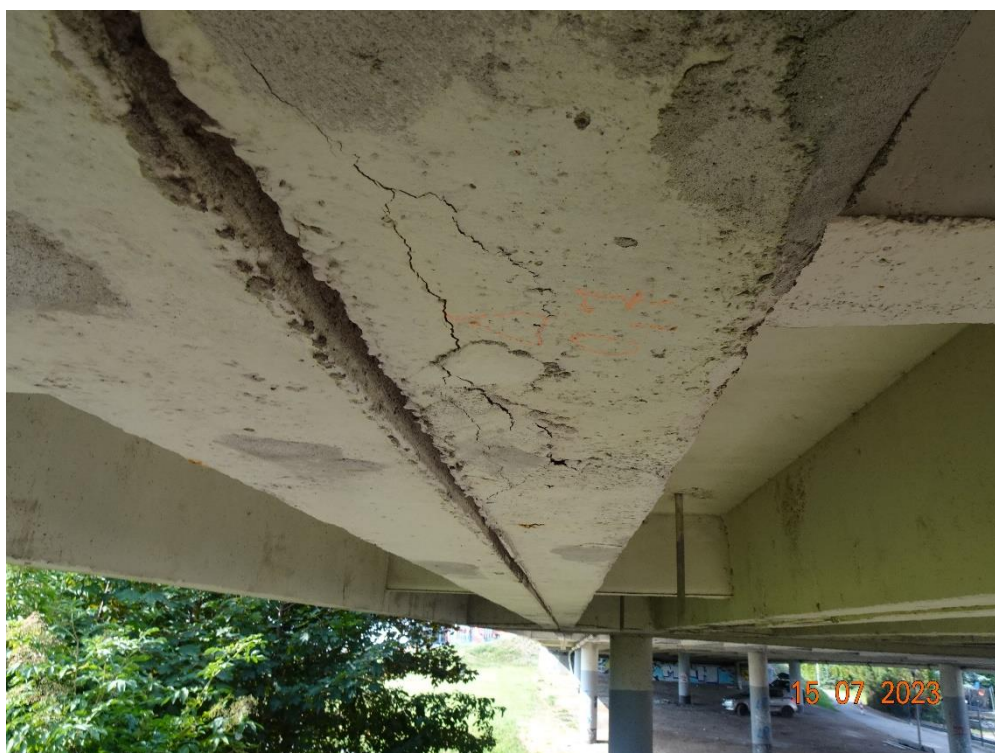
Fot. 94. Zarysowania dźwigarów wzdłuż korodującego zbrojenia. Na fotografii dźwigar od strony zachodniej, pomierzona rysa o rozwarości 0,7 mm. Przęsło 4-5.

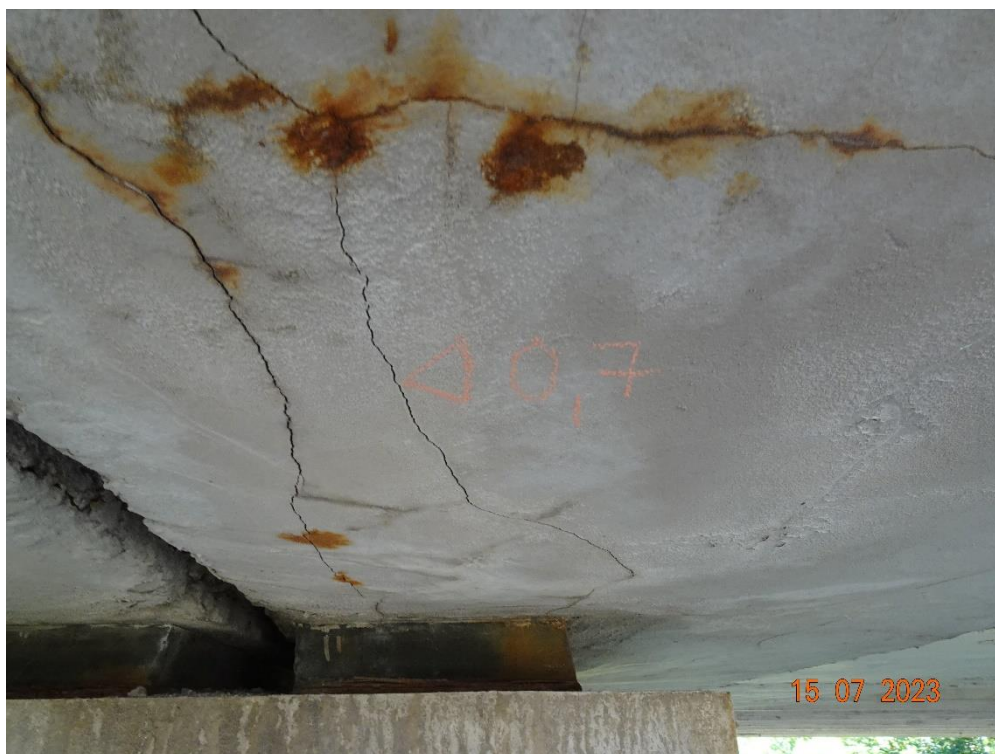
Fot. 95. Zarysowanie betonu wyprawy w rejonie podpory nr 5. Korozja zbrojenia. Potencjalną przyczyną korozji jest przeciekanie wody przez styk izolacji i profilu dylatacyjnego. Przęsło 4-5.

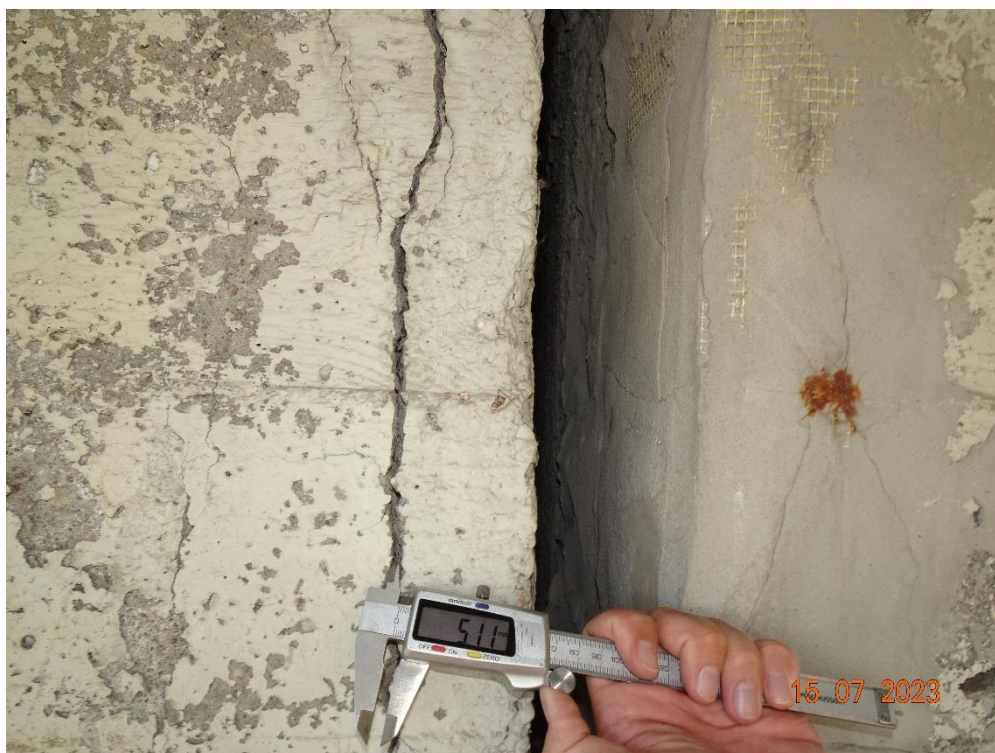
Fot. 96. Zarysowanie betonu o szerokości 5,1 mm na skraju przęśła 5-6 (nad podporą nr 5). Przepuszczalną przyczyną jest korozja zbrojenia.

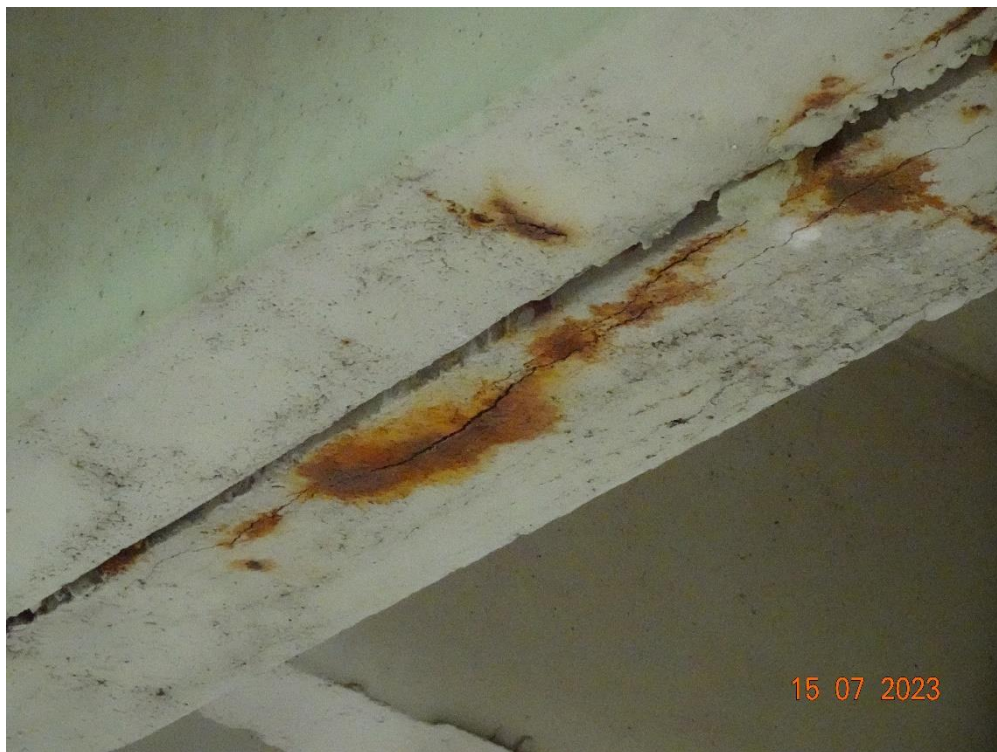
Fot. 99. Zarysowanie belek oraz oznaki korozji zbrojenia sprężającego. Przęsło 6-7.

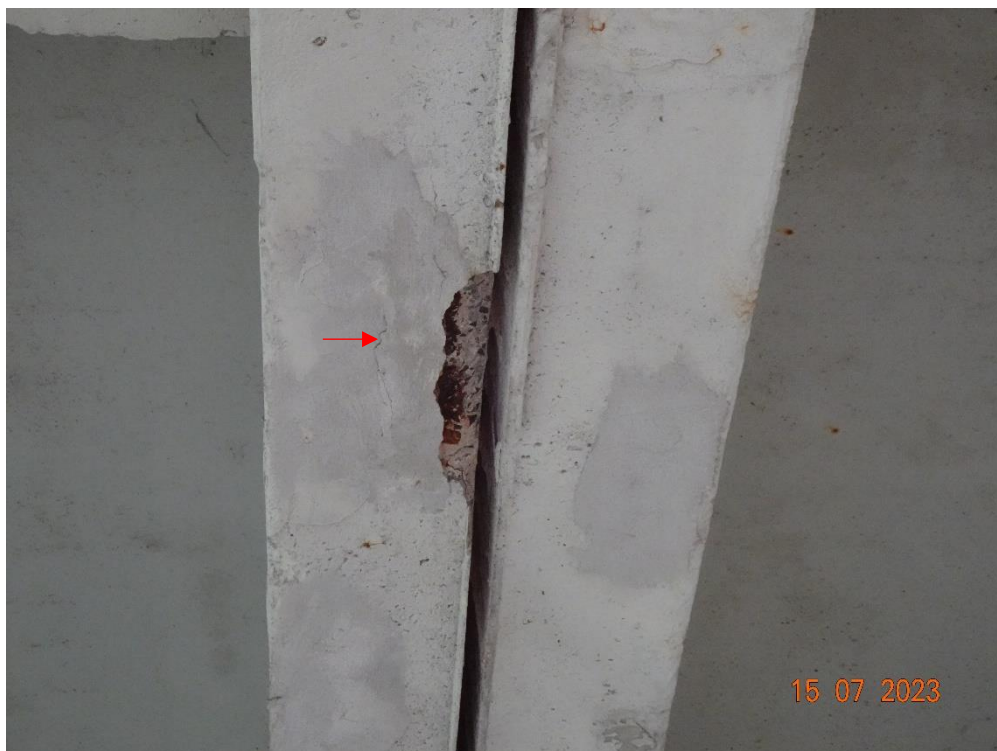
Fot. 100. Ubytek betonu i korozja zbrojenia. Widoczne także rysy na warstwach naprawczych świadczące o postępie korozji. Przęsło 6-7.

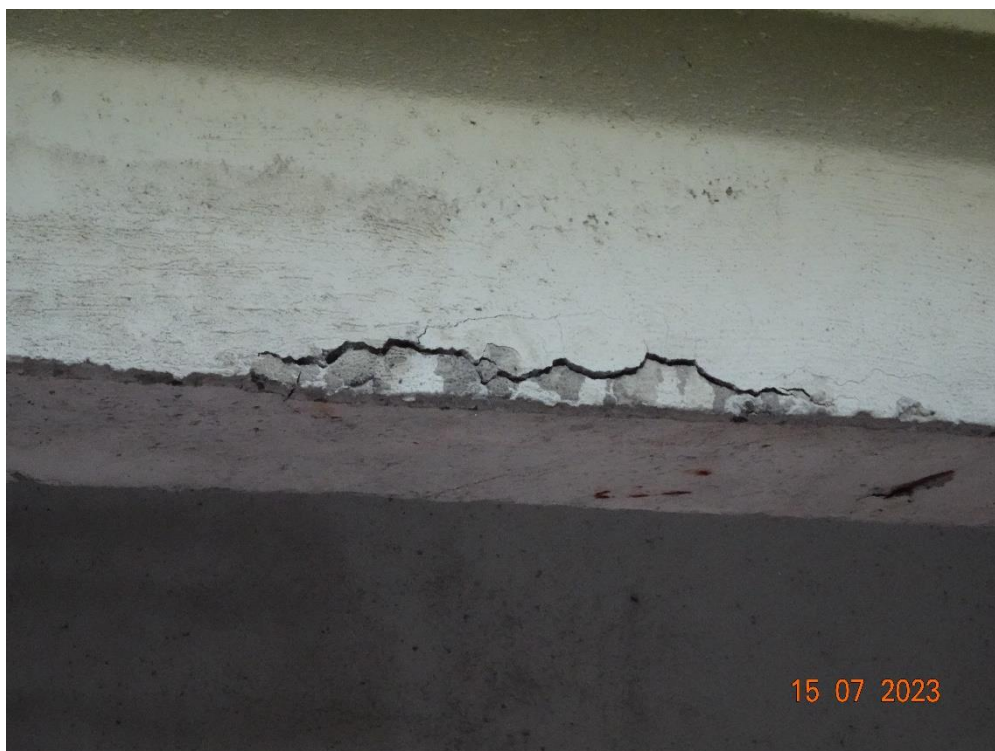
Fot. 101. Zarysowania betonu spowodowane korozją zbrojenia. Przęsło 8-9.

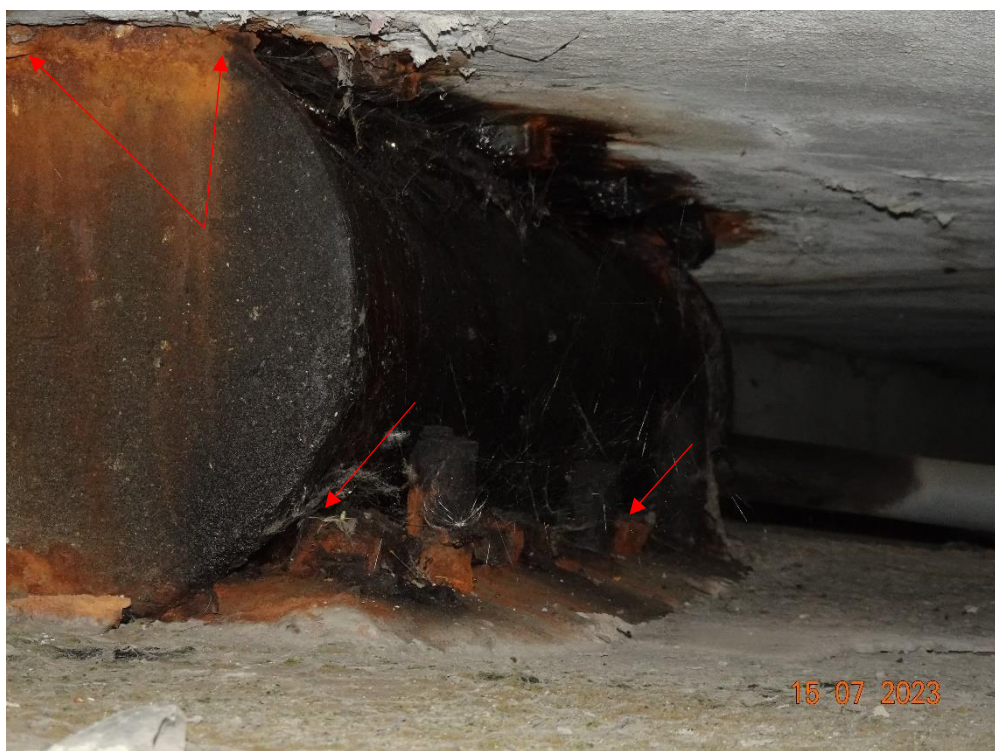
Fot. 102. Widok łożyska na podporze 1. Korozja stalowych części (korozja szczelinowa wynikająca z braku możliwości skutecznego zabezpieczenia styku ruchomego wałka z płytami dolną i górną) napędzana przez przecieki wody z rejonu dylatacji oraz brak powłok antykorozyjnych i brak konserwacji smarem. Ponadto przypuszczalnie łożysko jest w skrajnym położeniu – dolne blokady przesuwu dotykają wałka.

Na podporach 1 i 9 zamontowane są łożyska wałkowe (po 3 na podporze). Łożyska te nie wykazują istotnych cech uszkodzeń, oprócz korozji szczelinowej (Fot. 102), napędzanej dodatkowo przez koncentrację naprężeń – zagadnienie typowe dla tego typu łożysk. Pewne wątpliwości budzi możliwość przesuwu łożysk – na płytach dolnych i górnych znajdują się opórki, które co do zasady zabezpieczają niekontrolowane zsuniecie przęsła z łożysk (Fot. 102). W chwili dokonywania inspekcji wałek niemalże stykał się z opórkami po stronie przęsła, co sugeruje że w okresie obniżonych temperatur, gdy ustrój ulegnie skróceniu, możliwe jest całkowite zablokowanie przesuwu. Łożyska nie posiadają żadnych wskaźników przesuwu, na podstawie których możliwe byłoby dokonanie oceny czy obserwowany stan mieści się w granicach wartości dopuszczalnych.

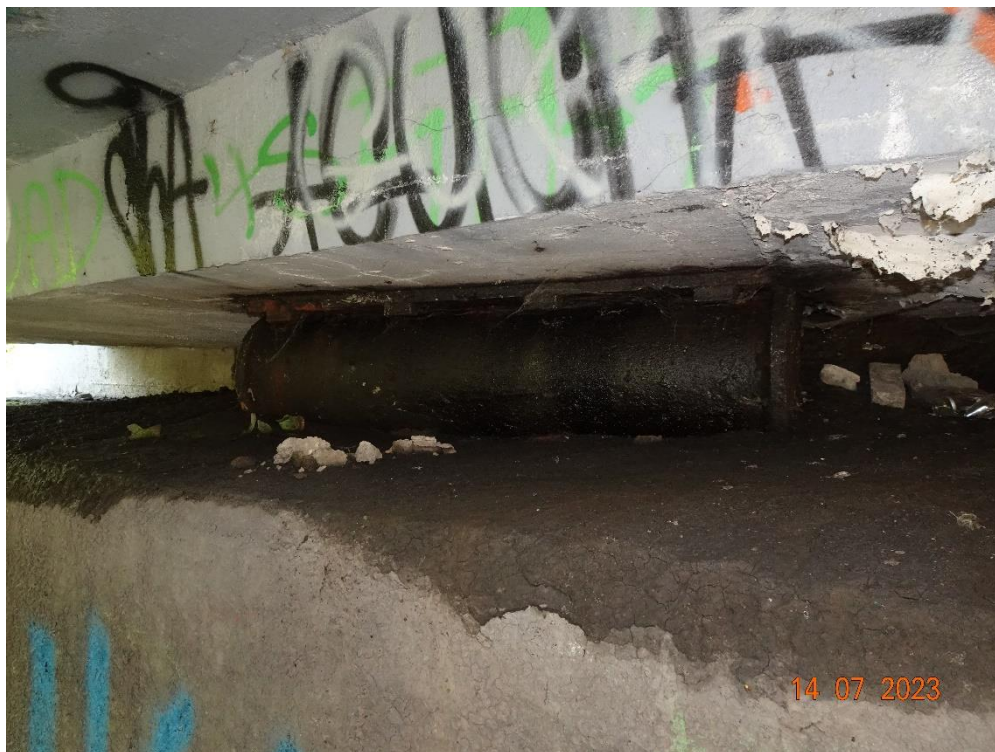
Fot. 103. Widok łożyska na podporze nr 9. Akumulacja zanieczyszczeń wokół łożyska spowodowana awarią urządzenia dylatacyjnego. Zanieczyszczenia powodują brak swobody przemieszczenia łożyska (brak możliwości toczenia).

Łożysko na podporze nr 9 zanieczyszczone jest dookoła przez zanieczyszczenia (Fot. 103), które przedostały się tam w wyniku awarii urządzenia dylatacyjnego. Stan ten sprzyja rozwojowi korozji (zatrzymywanie wilgoci) oraz blokuje swobodę toczenia.

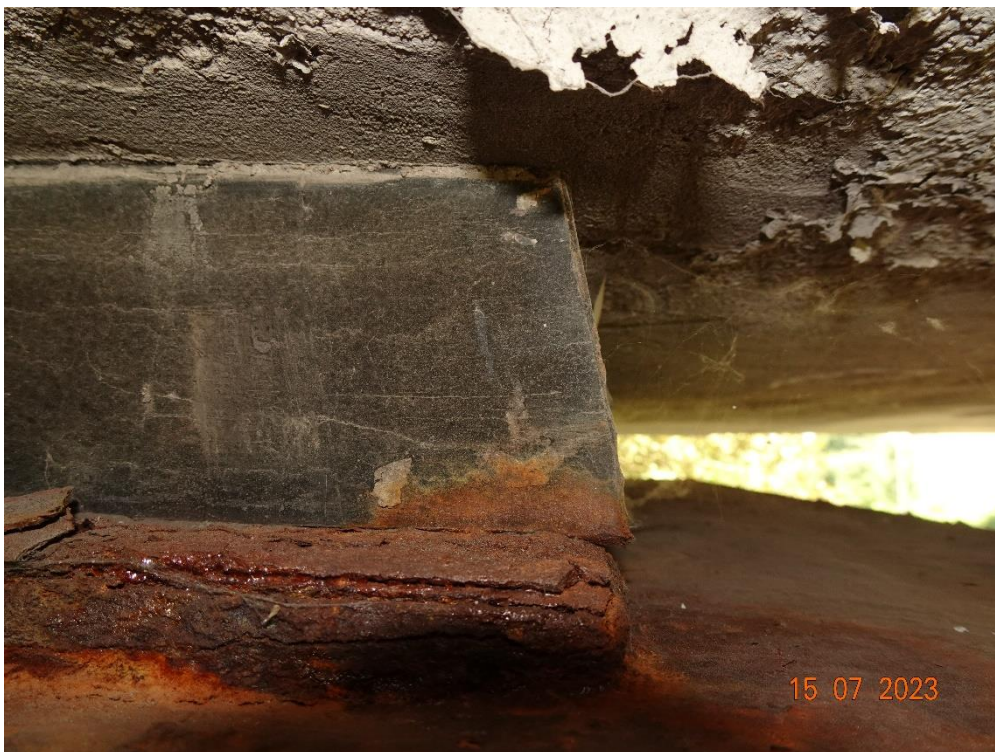
Fot. 105. Łożyska elastomerowe na podporze nr 5. Zaawansowana korozja blach dolnych (spowodowana przez brak zabezpieczenia antykorozyjnego).

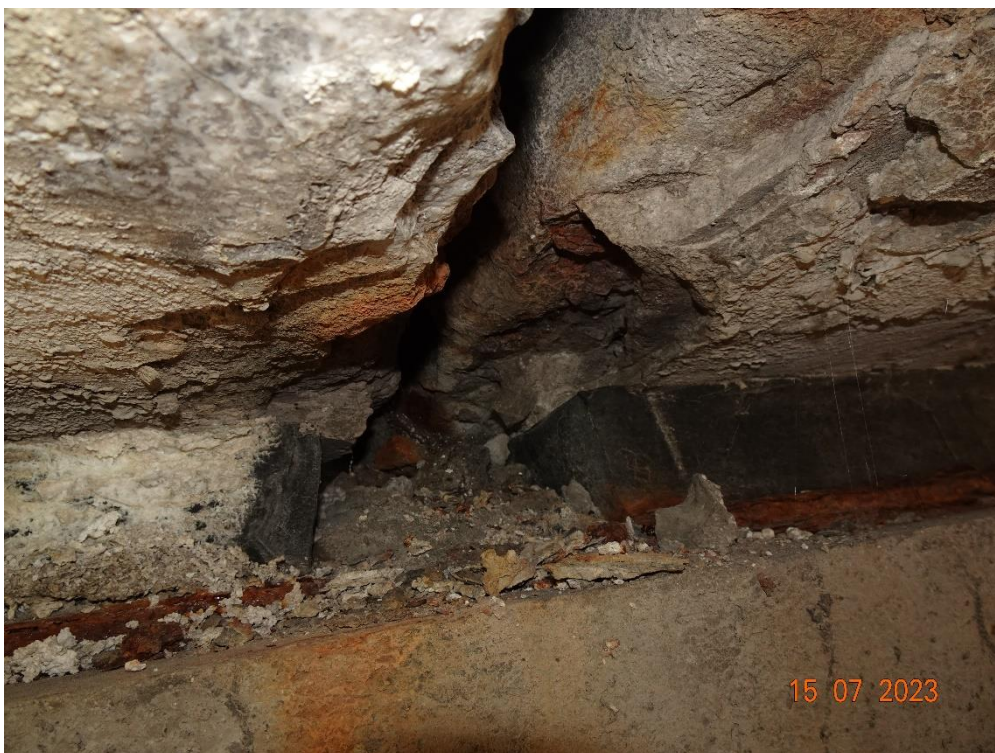
Fot. 106. Łożyska elastomerowe na podporze nr 5. Zaawansowana korozja blach dolnych (spowodowana przez brak zabezpieczenia antykorozyjnego), ubytki betonu nad łożyskiem, osady na łożysku po stronie przęsła 5-6, akumulacja zanieczyszczeń. Przyczyną obserwowanego stanu mogą być niedoskonałości wykonawcze oraz brak szczelności urządzenia dylatacyjnego (na co wskazują osady i wykruszenia betonu).

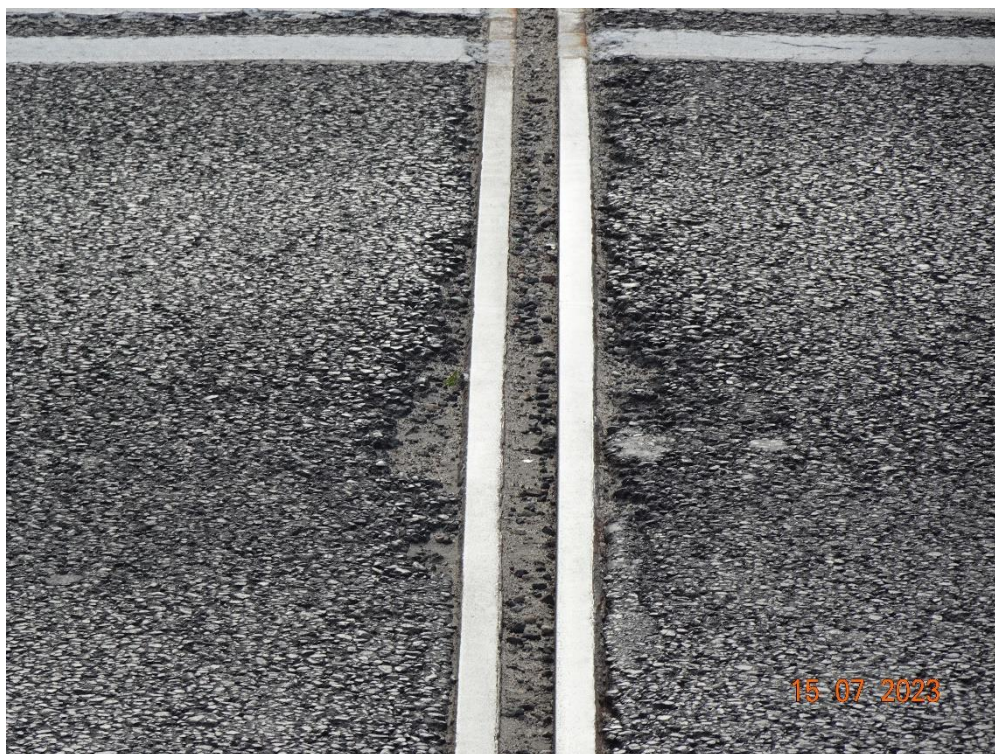
Fot. 110. Urządzenie dylatacyjne nad podporą 1. Ubytki nawierzchni na styku ze stalowymi profilami. Przyczyną jest brak wykonania elastycznych zalewek oraz kształt profilu dylatacyjnego, a także dynamiczne oddziaływania kół pojazdów.

Ubytki oraz zarysowania nawierzchni przy profilu dylatacyjnym (Fot. 109, Fot. 110, Fot. 111). Przyczyną są oddziaływania dynamiczne kół pojazdów oraz brak zastosowania zalewek bitumicznych oraz geometria samego profilu dylatacyjnego (profil na styku z nawierzchnią ma sfazowanie przewidziane jako nisza dla uszczelnacza). Wkładki dylatacyjne są zanieczyszczone (Fot. 111, Fot. 112). Widoczne ubytki powłoki malarskiej oraz korozja stalowych profili (Fot. 109, Fot. 119). Różnica poziomów między profilami wynosi około 1 cm (Fot. 112), co sprzyja wzmocnieniu oddziaływania dynamicznego wywołanego obciążeniem przejeżdżających pojazdów. Rozstaw profili nie budzi zastrzeżeń dla temperatury konstrukcji w chwili wykonywania przeglądu.
