RAPORT Z PRZEGLĄDU SZCZEGÓŁOWEGO OBIEKTU MOSTOWEGO

Nazwa obiektu: Wiadukt drogowy w ciągu ul. Poznańskiej nad linią kolejową E20 oraz nad ul. Przybyszewskiego w ciągu drogi powiatowej 2593C w km 2+405

JNI: 01001559

lipiec-sierpień 2023 r.

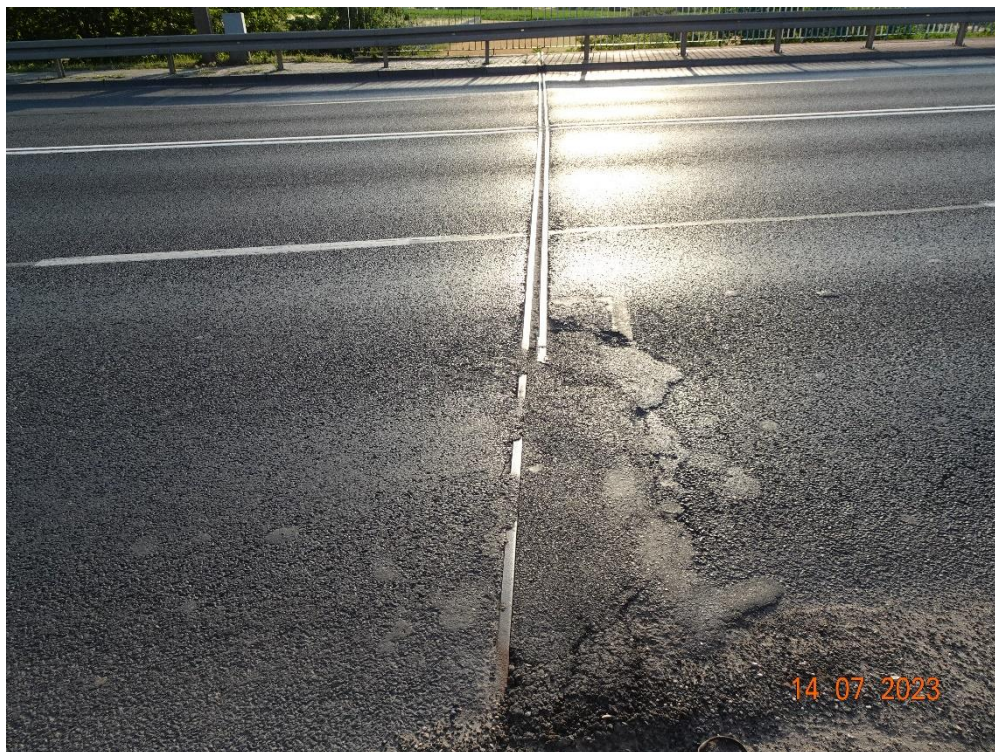
Fot. 117. Urządzenie dylatacyjne nad podporą nr 9. Stan awaryjny – ubytek stalowego profilu, doraźne wypełnienie przestrzeni masą asfaltową. Koleiny przy dylatacji.

Urządzenie w stanie awaryjnym. Ubytek około 3 m profilu dylatacyjnego prowizorycznie zabezpieczony wypełnieniem z mieszanki asfaltowej (Fot. 117). Urządzenie dylatacyjne nie spełnia swojej funkcji. W obrębie przyczółka nr 9, pod uszkodzonym urządzeniem dylatacyjnym, widoczna akumulacja zanieczyszczeń oraz zawilgocenie świadczące o przeciekaniu wody (Fot. 122). Zarysowania nawierzchni oraz ubytki przy połączeniu z profilem dylatacyjnym (Fot. 118) – przyczyna jak w przypadku urządzenia dylatacyjnego w osi 1. Różnica poziomów między profilem a nawierzchnią wynosi około 2,5 cm (Fot. 115, Fot. 116), co sprzyja wzmocnieniu oddziaływania dynamicznego wywołanego obciążeniem przejeżdżających pojazdów.

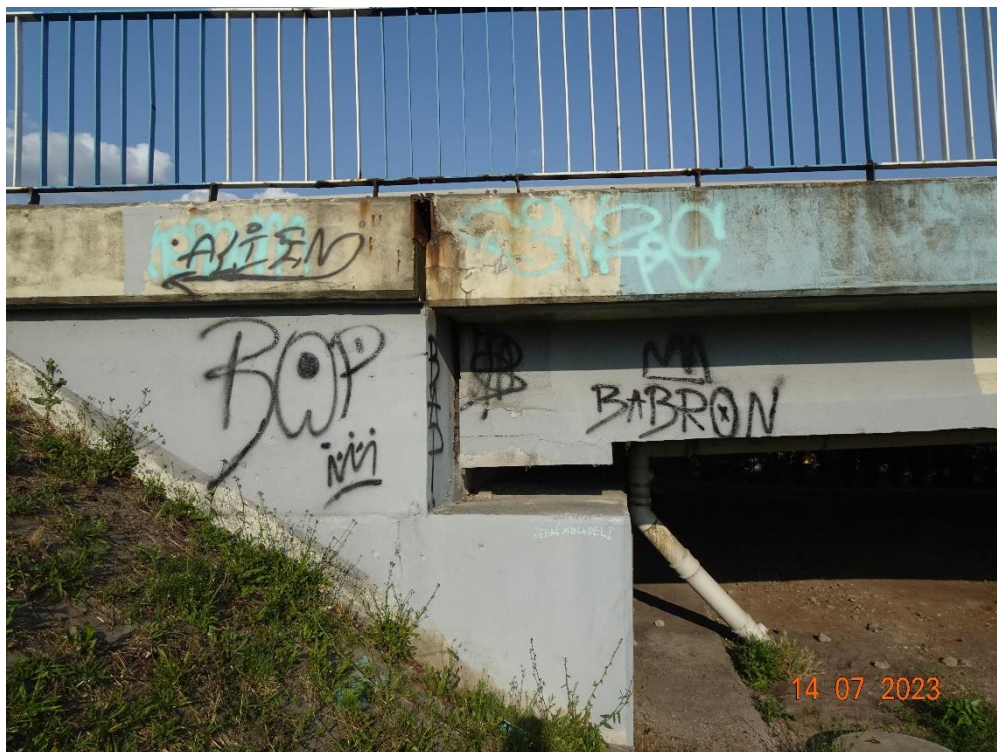
Fot. 119. Przyczółek 1. Widoczna korozja profilu dylatacyjnego; graffiti na przyczółku i na dźwigarze; zarysowania gipsu w pobliżu dylatacji.

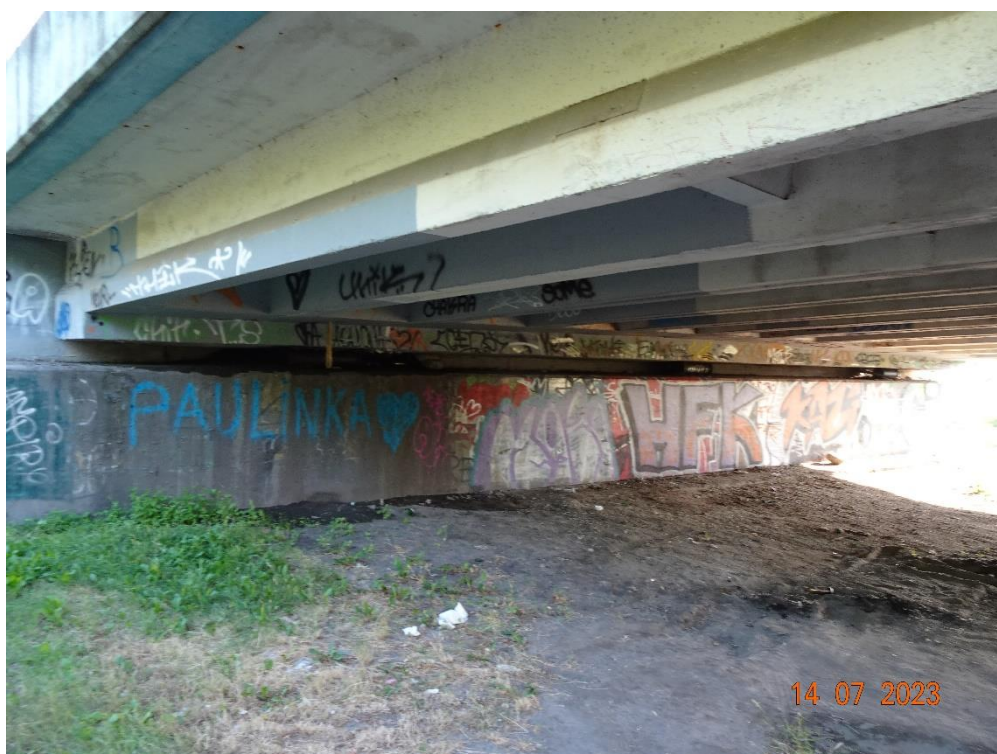
Fot. 120. Przyczółek nr 9. Zanieczyszczenia i graffiti.

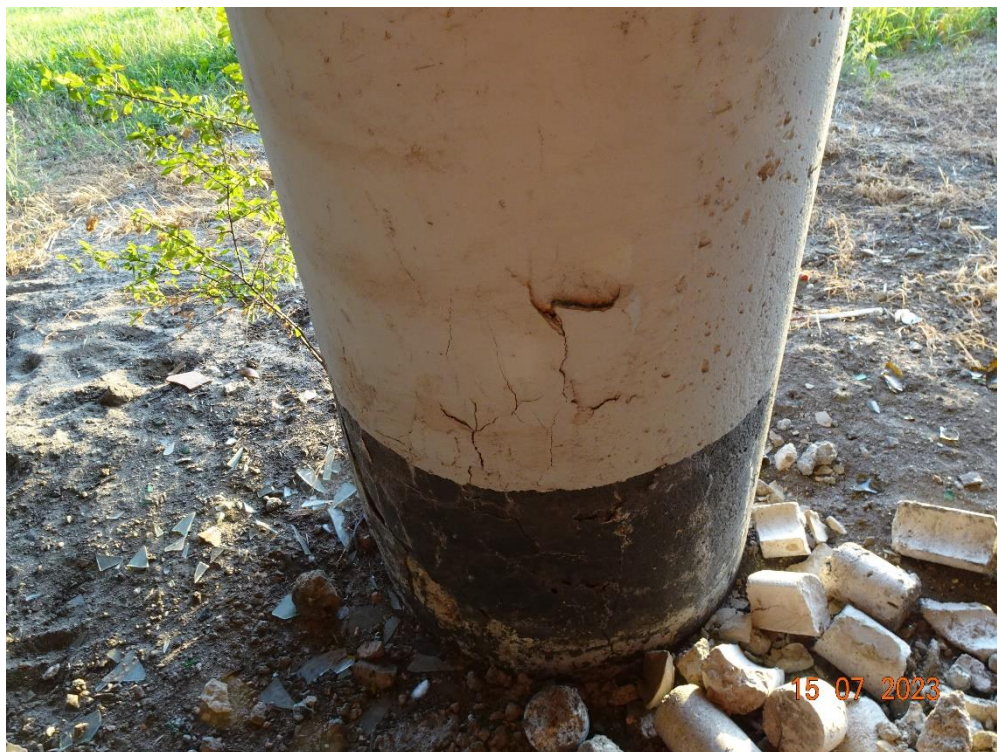
Fot. 123. Podpora nr 2. Zarysowanie i odspojenie betonu wyprawy na słupie.

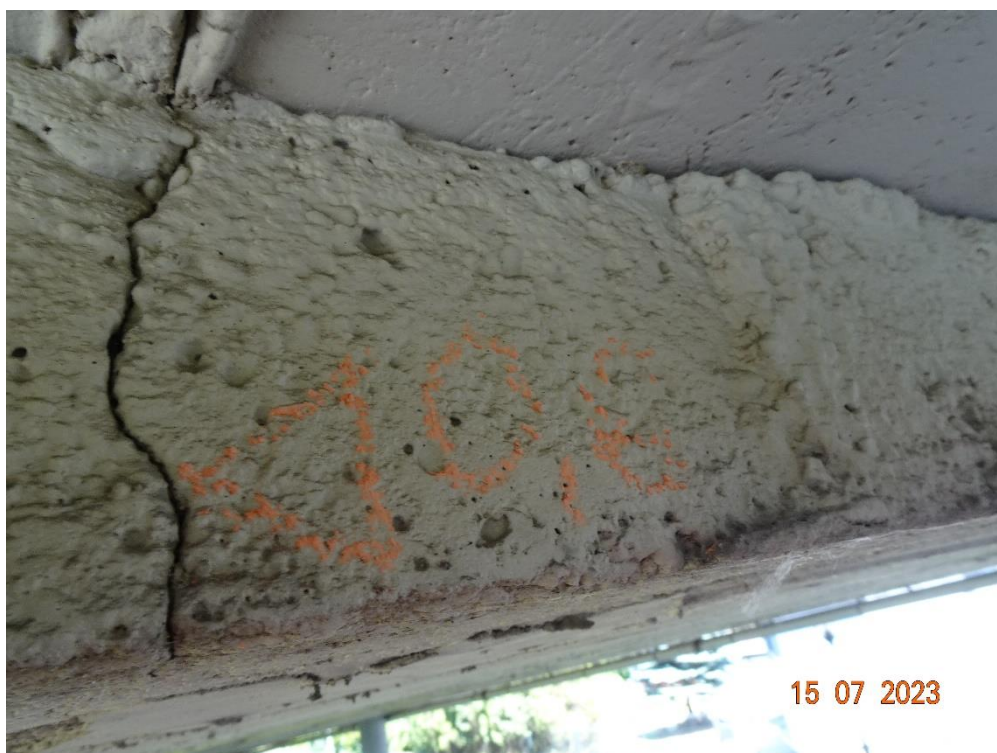
Fot. 124. Podpora nr 3. Zarysowanie oczepu podpierającego belki korytkowe. Uszkodzenie występuje analogicznie na wszystkich podporach. Przypuszczalną przyczyną może być przeciążenie lub ewentualnie korozja zbrojenia oczepu.

Innym niepokojącym objawem jest występowanie zarysowań na większości oczepów (Fot. 124, Fot. 125, Fot. 136, Fot. 137), które stanowią podparcie i element uciągający dla połączenia ramowego między słupami a prefabrykowanymi belkami ustroju nośnego. Zarysowania mają charakter regularny i mają kierunek zgodny z osią podłużną obiektu. Przypuszczalnie powstały one w wyniku przeciążenia, na co wskazuje zlokalizowanie rys na połączeniach sąsiednich belek (Fot. 124) głównie pomiędzy słupami, ale nie można też wykluczyć, że zostały wywołane przez korozję zbrojenia. Ponadto odnotowano niewielkie zarysowania i ubytki betonu (Fot. 123, Fot. 126, Fot. 134) – prawdopodobnie będące efektem niedokładności wykonawczych podczas reprofilacji powierzchni betonowych.

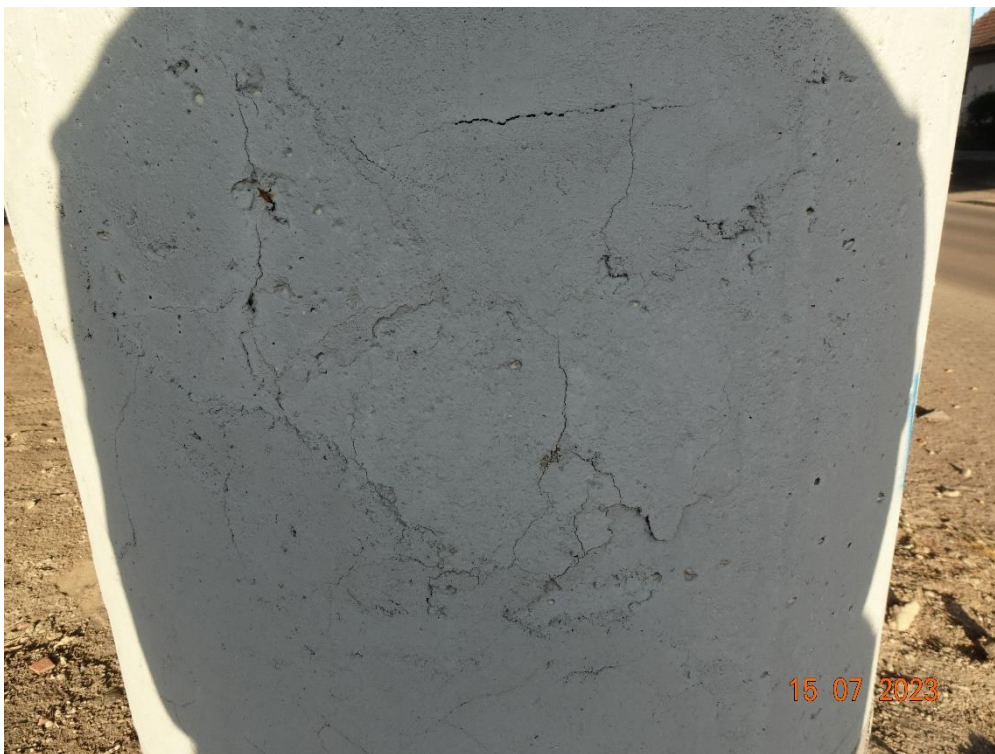
Fot. 126. Zarysowania betonu słupa. Charakter wskazuje na odspojenie warstwy naprawczej.

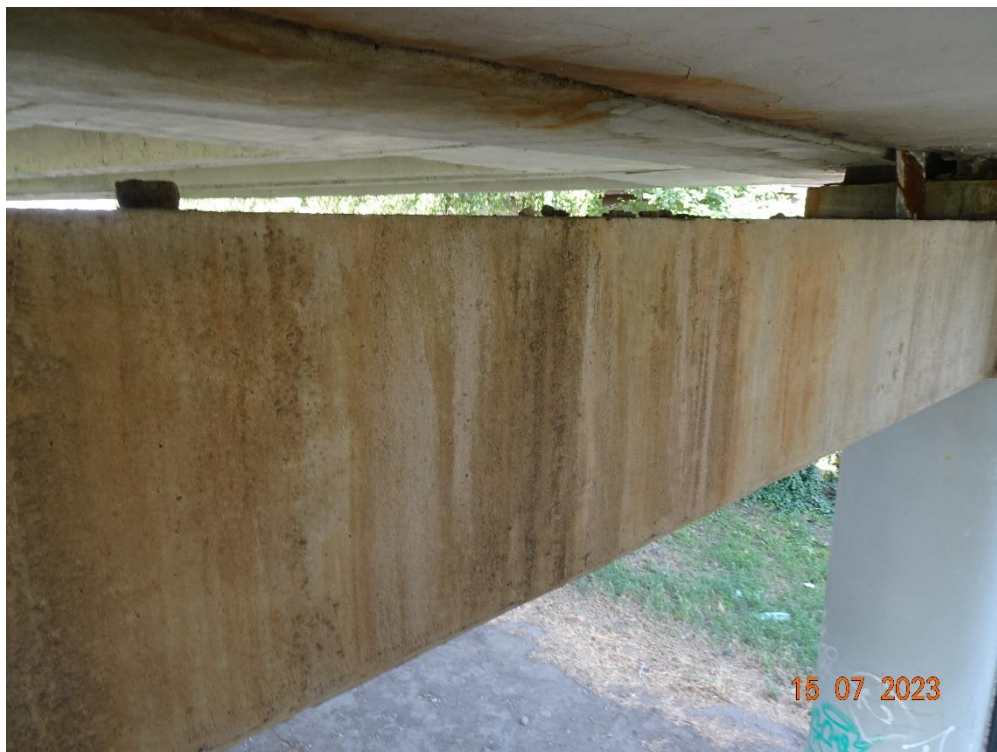
Fot. 129. Podpora nr 5. Zacieki na oczepie oraz rdzawe zacieki na spodzie poprzecznic. Ogólny charakter uszkodzeń wskazuje na przenikanie wody przez urządzenie dylatacyjne.

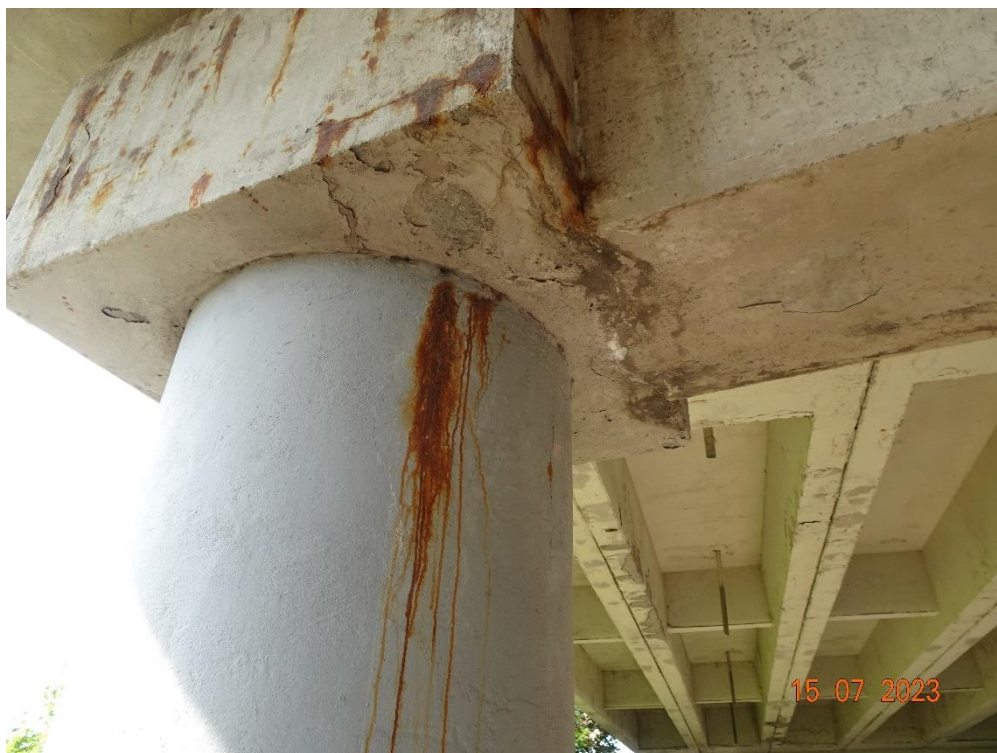
Fot. 130. Podpora nr 5. Zarysowania i korozja zbrojenia. Przyczyną jest przenikanie wody przez urządzenie dylatacyjne.

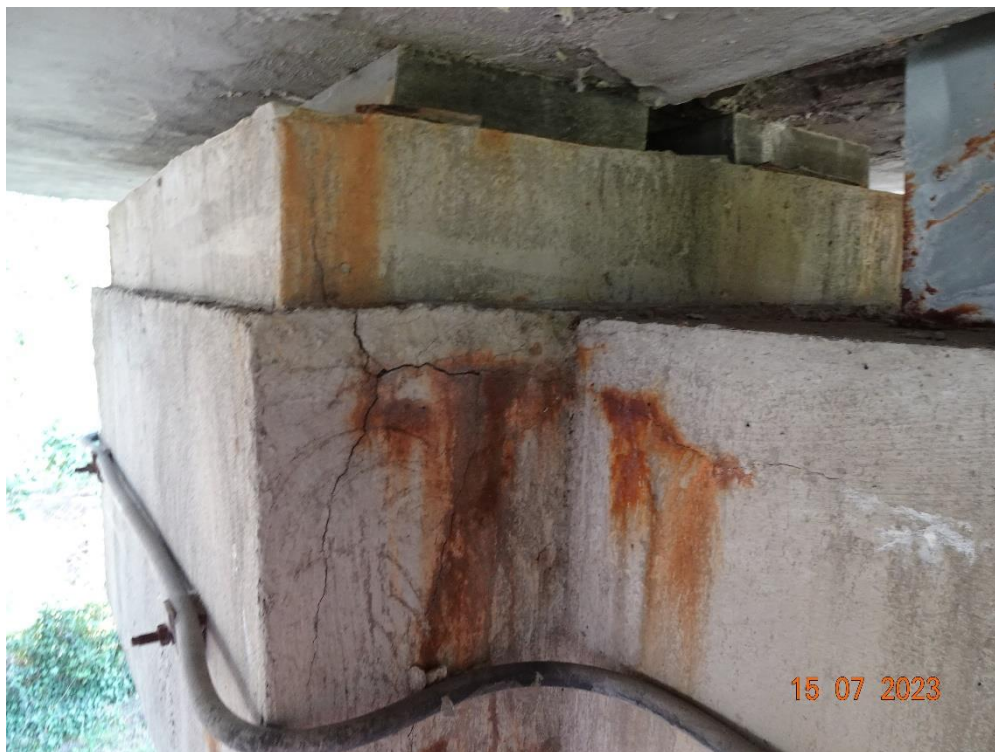
Fot. 131. Podpora nr 5. Zarysowania betonu oczeput, rdzawe zacieki pochodzące od korozji zbrojenia oraz przeciekania wody przez rysy. Charakter uszkodzeń wskazuje na przeciekanie wody ze szczeliny dylatacyjnej.

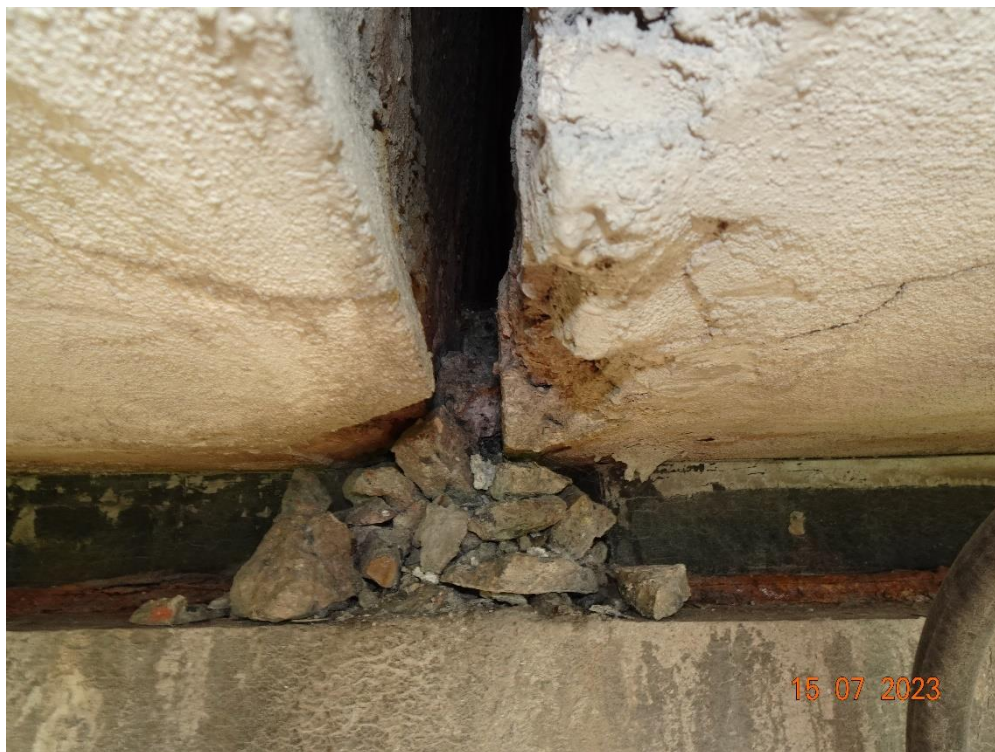
Fot. 133. Podpora nr 5. Znaczna akumulacja zanieczyszczeń na połączeniu dźwigarów. Przyczyną może być pozostawienie tych elementów na etapie remontu lub wykruszanie podczas eksploatacji.

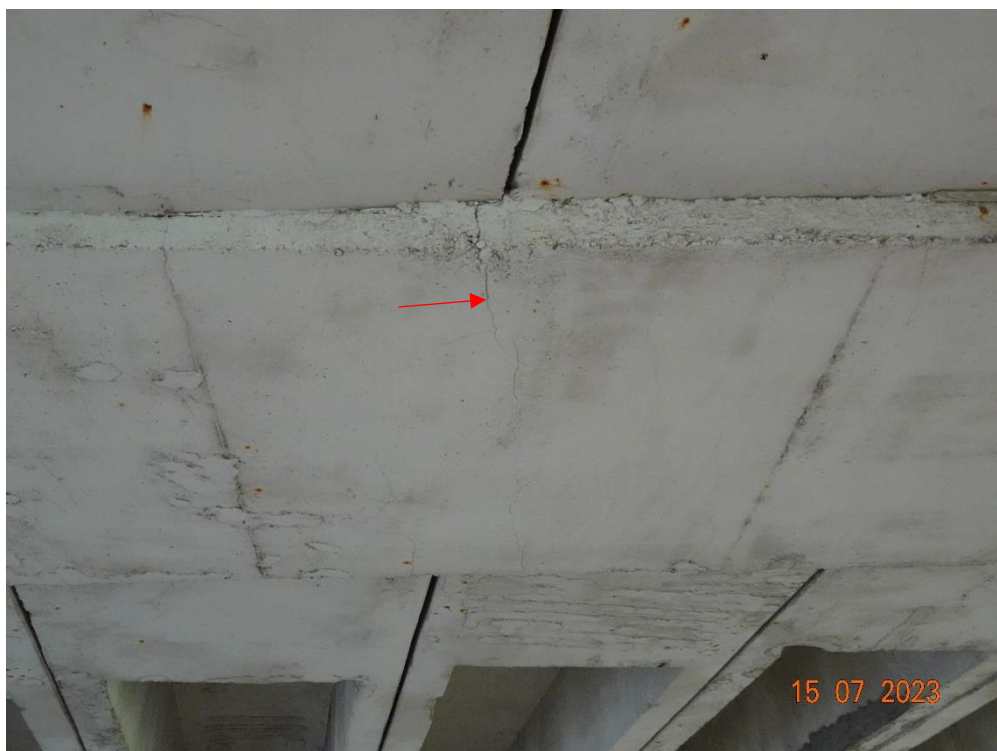
Fot. 136. Podpora 7. Zarysowania oczeput. Uszkodzenie występuje analogicznie na wszystkich podporach. Przypuszczalną przyczyną może być przeciążenie lub ewentualnie korozja zbrojenia oczeput.

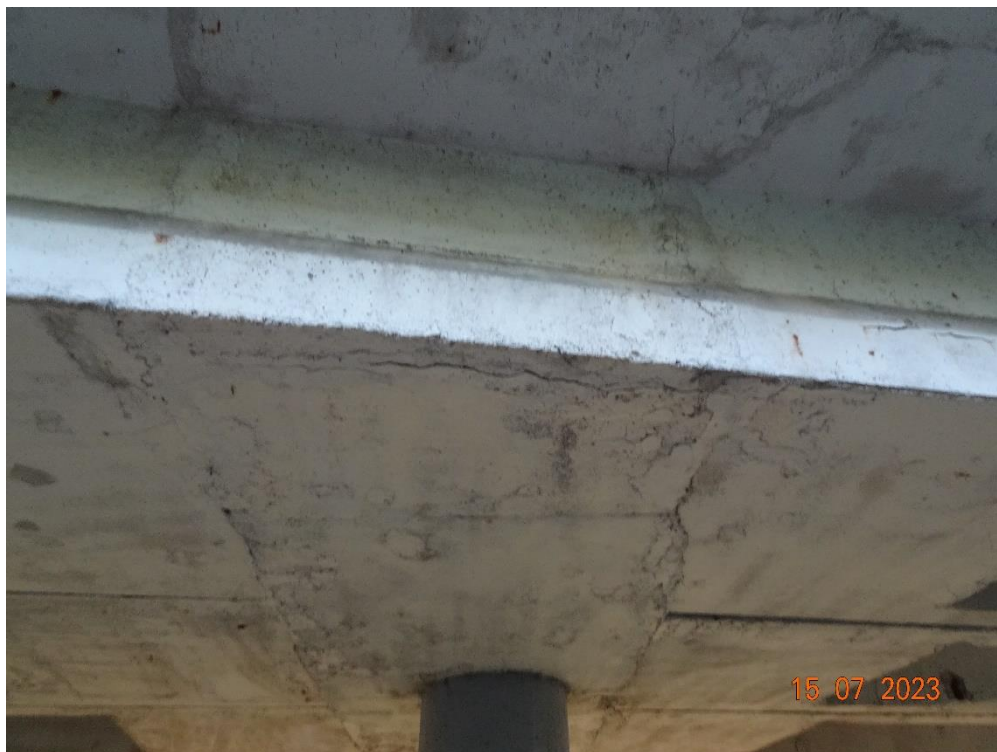
Fot. 137. Podpora nr 8. Zarysowanie oczeputu w kierunku podłużnym. Przyczyną może być korozja zbrojenia.

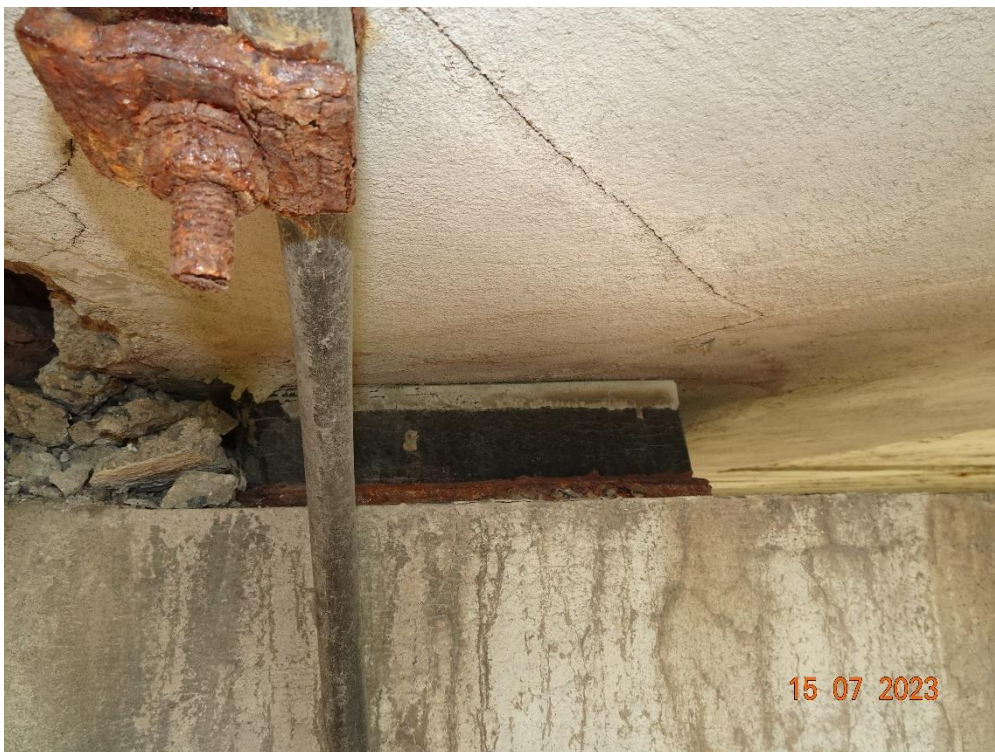
Fot. 139. Zaawansowana korozja mocowania kabla (widok przy podporze nr 5).
