PROTOKÓŁ OKRESOWEJ KONTROLI ROCZNEJ NR 22/2022
– PRZEGLĄDU PODSTAWOWEGO PRZEPUSTU

Obiekt:	Przepust
Najbliższa miejscowość:	Zawiszyn Rejowice
Nr drogi:	2033C
Kilometraż:	13+393
Rodzaj i nazwa przeszkody:	ciek bez nazwy
Sporządził:	mgr inż. Andrzej Gałat
Nr uprawnień budowlanych:	SWK/0070/PBM/18
Nr ewidencyjny PIIB:	SWK/BM/0001/19
Data przeglądu:	06-06-2022

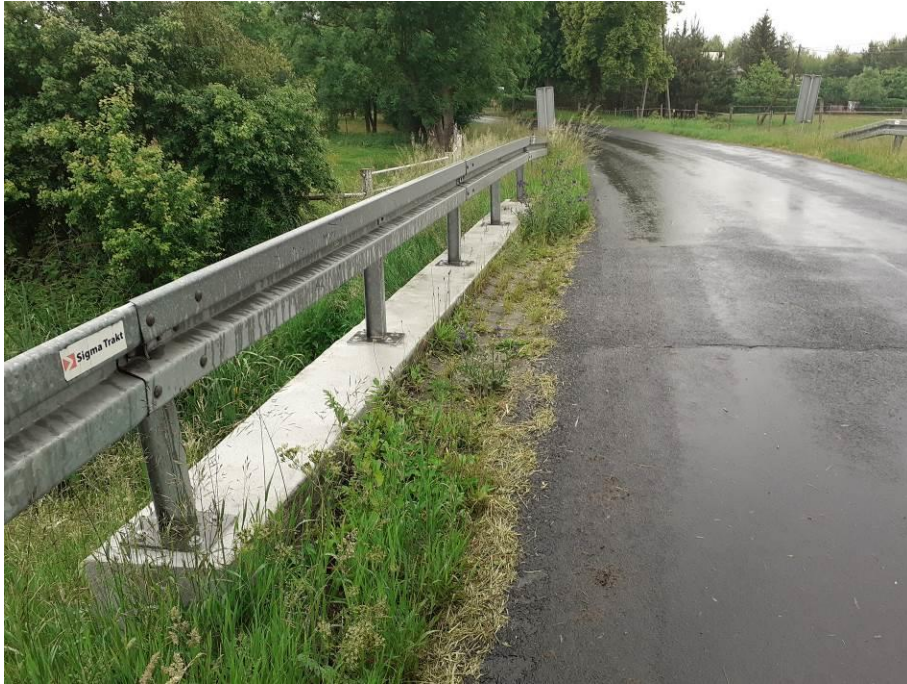
Fot. 1. Wegetacja roślin na poboczu utwardzonym, prowadnice balustrady na wysokości 0,93 m od jezdni

Lp.	Element	Wyszczególnienie rodzaju prac	Tryb wykonania	Jednostka miary	Szacunkowa liczba jednostek	Cena jednostkowa [zł]	Wartość robót [zł]
1	Nasypy i skarpy	Koszenie w ramach bieżącego utrzymania	1	m ²	50		
2	Nawierzchnia jezdni	Oczyszczenie pobocza utwardzone z roślinności	2	m ²	10		
3	Nawierzchnia chodników, krawężniki						
4	Balustrady, bariery ochronne, osłony	- Obniżyć prowadnice na wysokość górnej jej linii 0,75 m od nawierzchni, - Uzupelnic kapturki na śrubach mocujących słupki	A 2	m szt.	20 40		
5	Belki podporęczowe, gzymsy	Wykonać naprawę powierzchniową ubytków	1	m ²	2		
6	Urządzenia odwadniające						
7	Izolacja						
8	Płyta górna lub sklepienie	Uzupelnic ubytki cegieł i spion	2	m ²	5		
9	Ściany przepustu	Uzupelnic ubytki cegieł i spoin	2	m ²	20		
10	Płyta denna i fundamenty						
11	Elementy rurowe						
12	Elementy ramowe						
13	Głowica wlotowa	Uzupelnic ubytki cegieł i spion	2	m ²	1

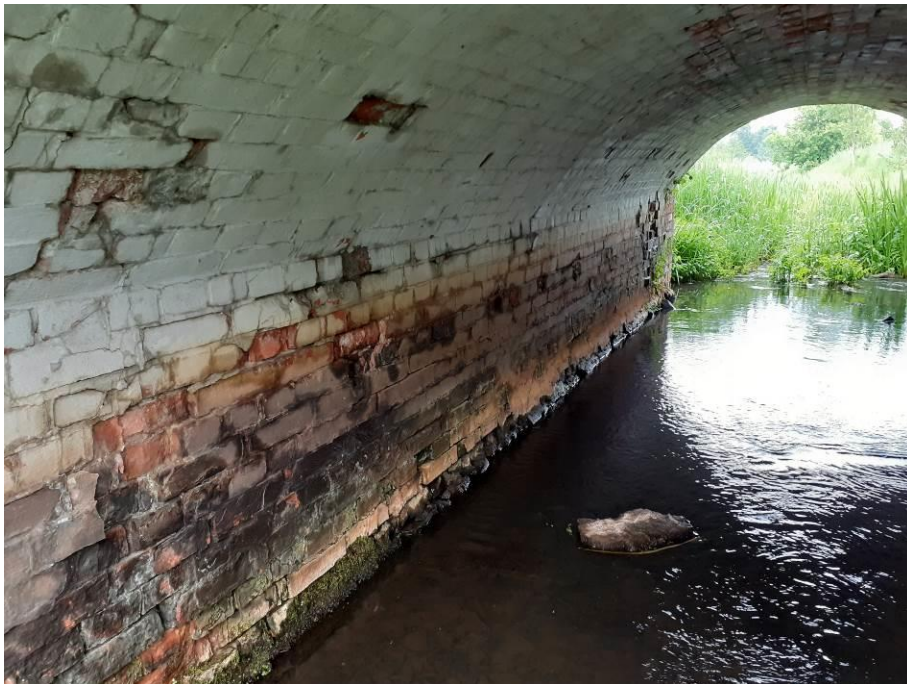
Fot. 2. Ubytki cegieł i spoin, zarysowania i wegetacja glonów i mchów na ścianach przepustu

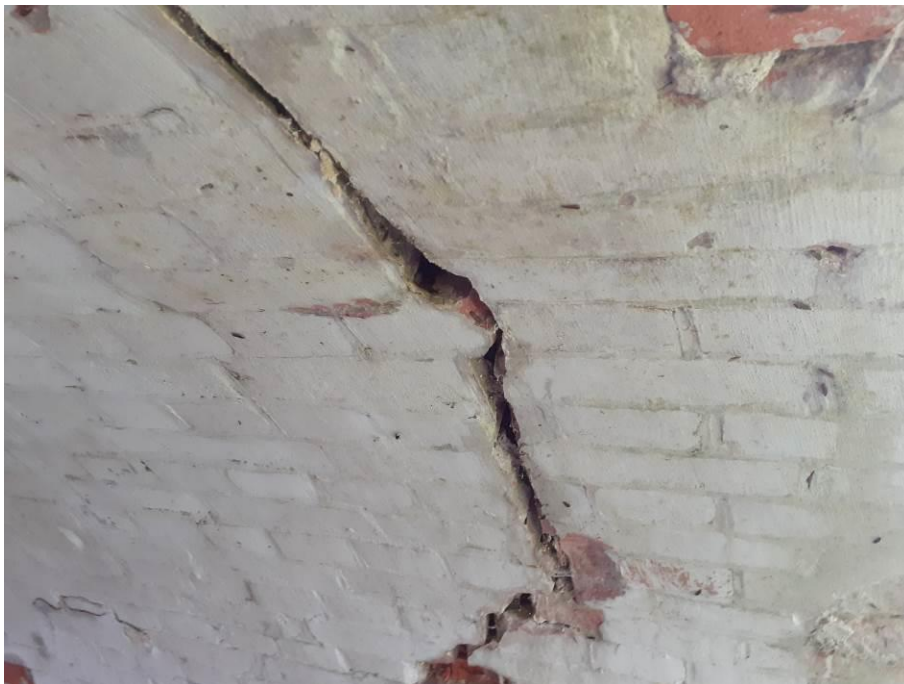
Fot. 3. Pęknięcie na połączeniu konstrukcji przepustu z głowicą wylotową

14	Głowica wylotowa	Remont w zakresie naprawy połączenia konstrukcji przepustu z głowicą wylotową	1	szt.	1		
15	Koryto ciekłu						
16	Urządzenia obce						
Ogółem wartość robót [zł]:
