RAPORT Z PRZEGLĄDU SZCZEGÓŁOWEGO OBIEKTU MOSTOWEGO

Nazwa obiektu: Wiadukt drogowy w ciągu ul. Poznańskiej nad linią kolejową E20 oraz nad ul. Przybyszewskiego w ciągu drogi powiatowej 2593C w km 2+405

JNI: 01001559

lipiec-sierpień 2023 r.

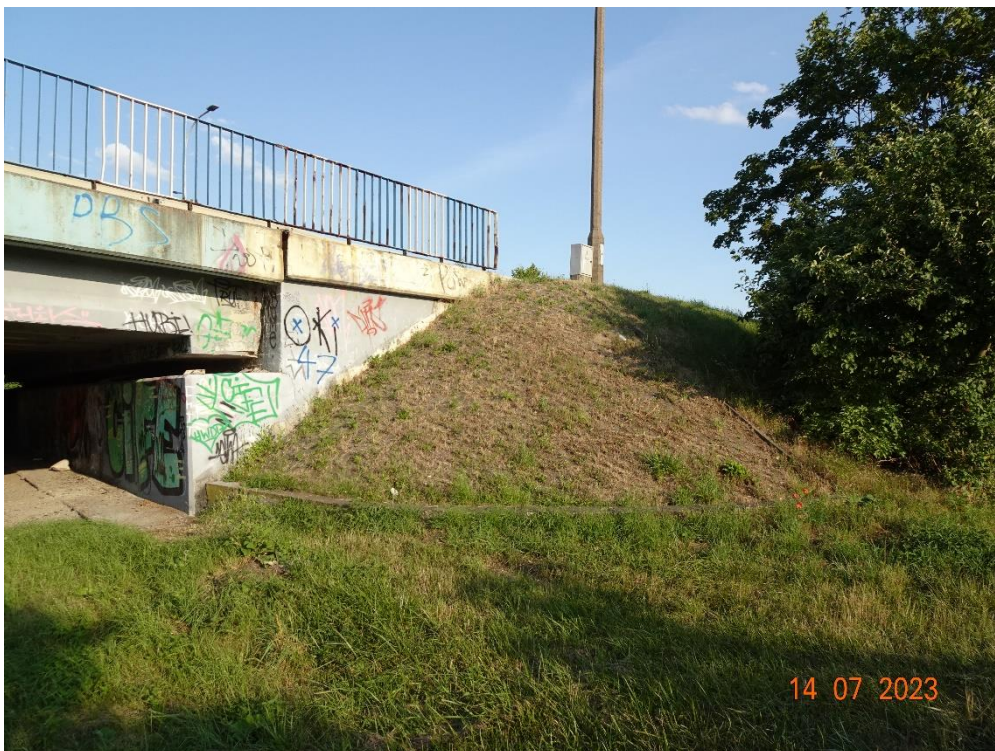
Fot. 31. Wegetacja roślin na stożkach, graffiti na przyczółkach. Widok przyczółka nr 9.

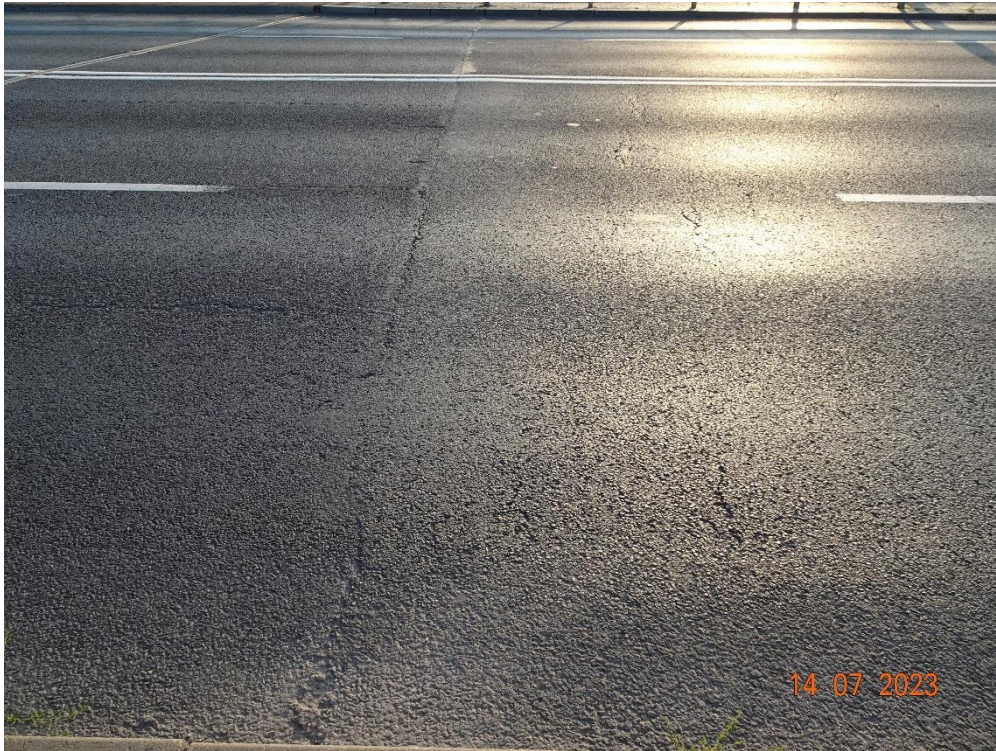
Fot. 35. Widok nawierzchni w obrębie dojazdu od centrum miasta. Poprzeczna rysa technologiczna oraz liczne poprzeczne zarysowania świadczące o utracie nośności warstw nawierzchni.

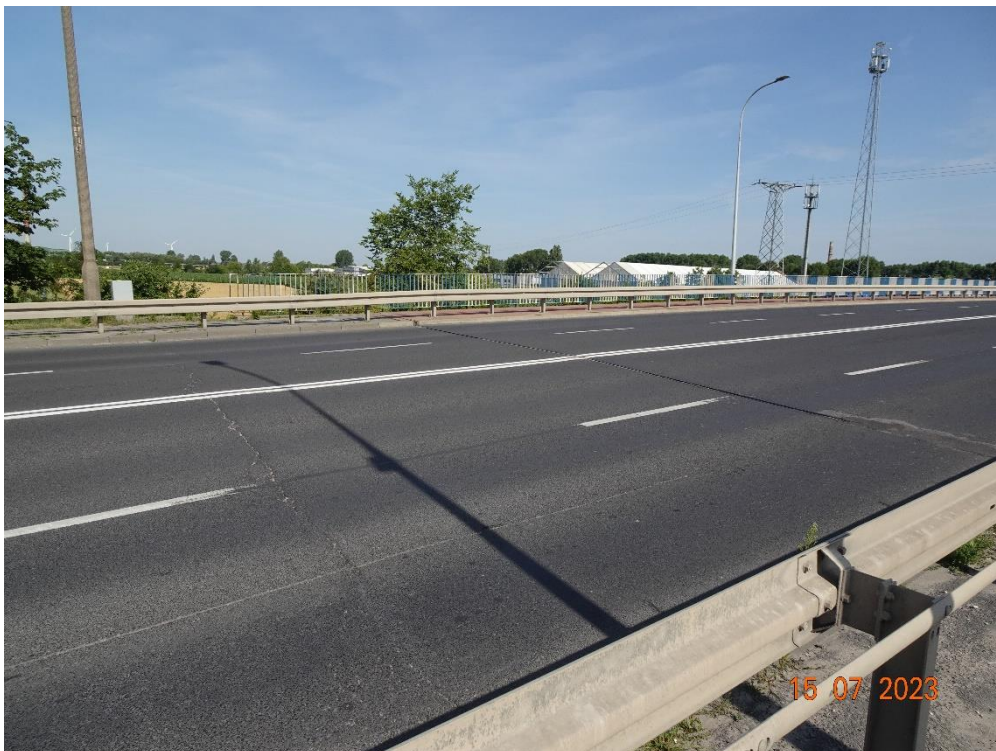
Fot. 36. Widok nawierzchni w obrębie dojazdu od południa. Poprzeczna rysa technologiczna oraz liczne poprzeczne zarysowania świadczące o utracie nośności warstw nawierzchni.

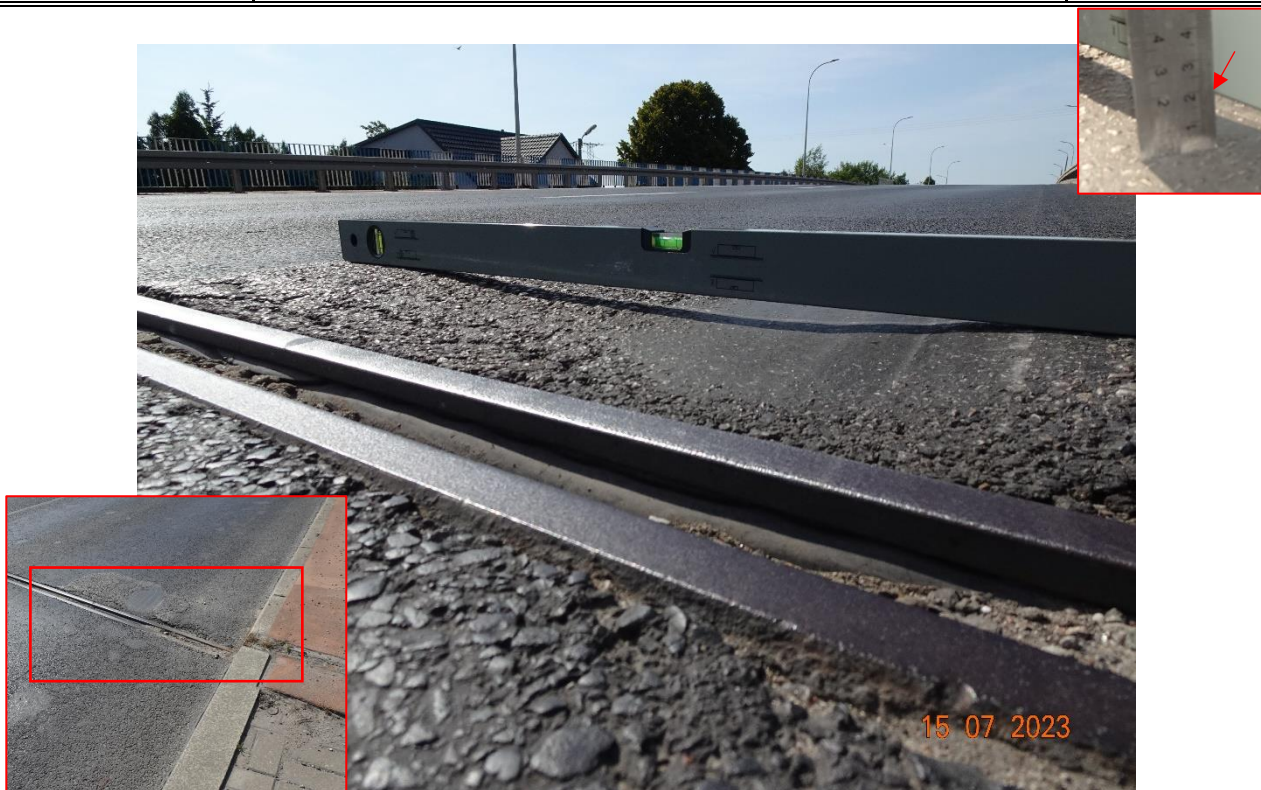
Fot. 39. Skoleinowanie nawierzchni na obiekcie na poziomie 2 cm – przyczyną jest utrata nośności oraz ruch ciężkich pojazdów.

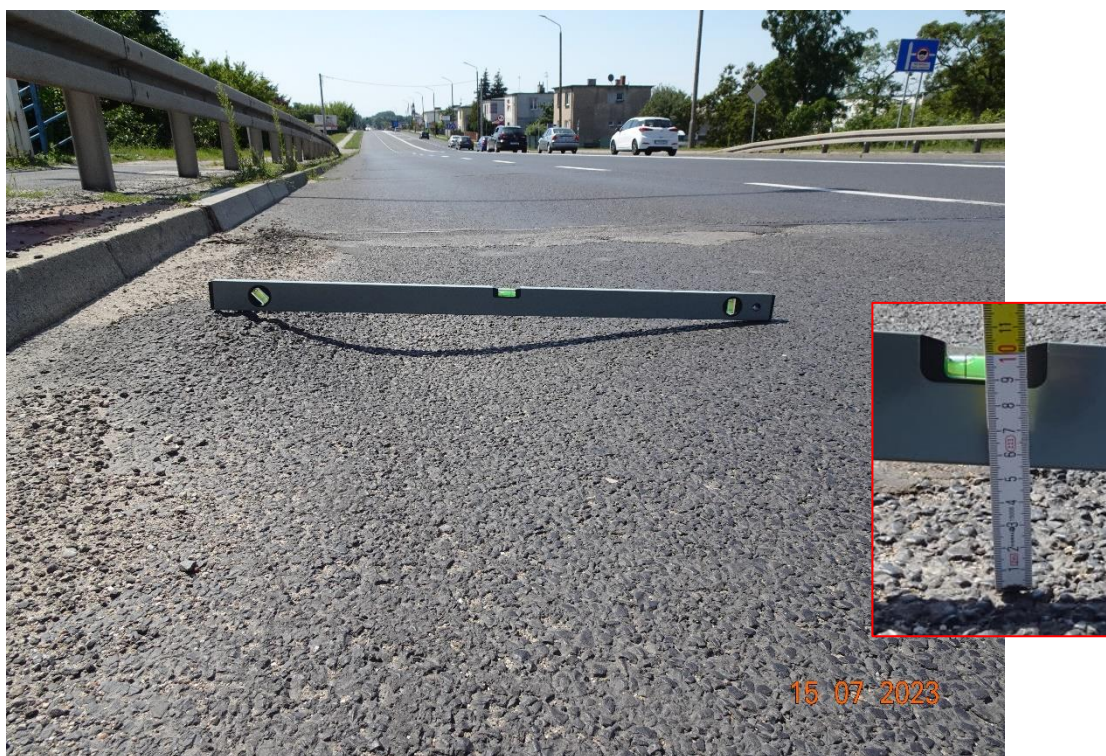
Fot. 40. Skoleinowanie nawierzchni na obiekcie na poziomie 5 cm – przyczyną jest utrata nośności oraz ruch ciężkich pojazdów.

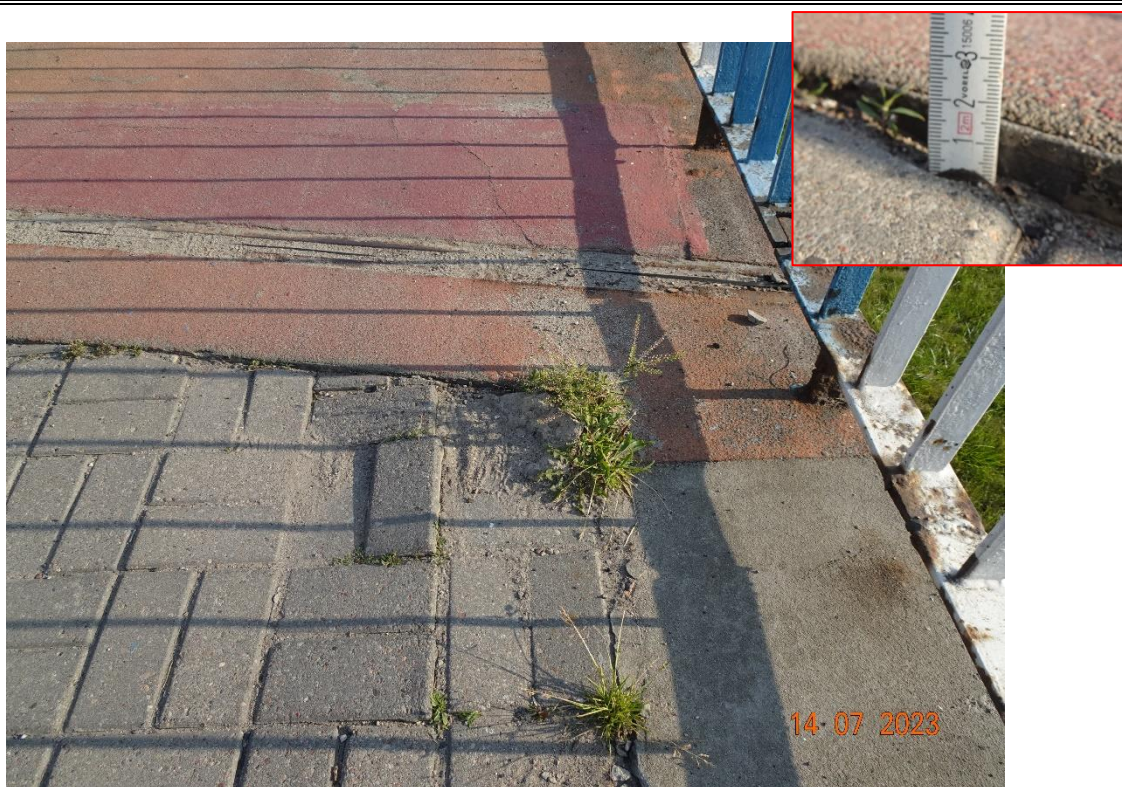
Fot. 43. Chodnik po stronie zachodniej. Wegetacja roślin, przemieszczenia kostki spowodowane osiadaniem powodujące powstanie progu około 1,5-2,0 cm.

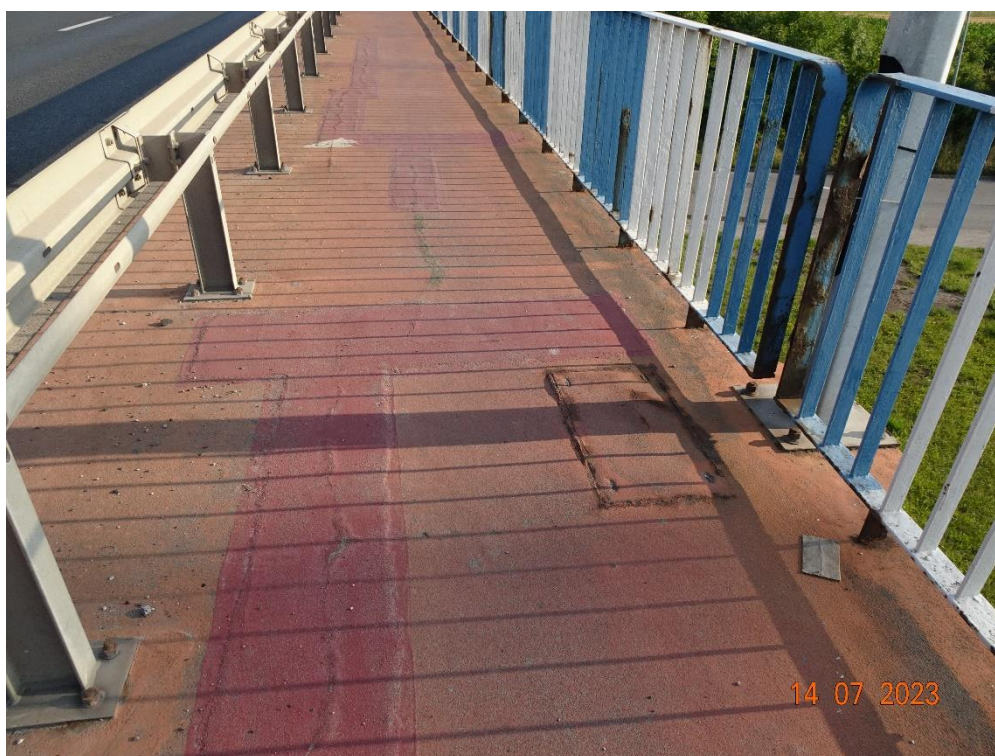
Fot. 44. Chodnik po stronie zachodniej. Widoczne ślady napraw zarysowań oraz odnowione zarysowania nawierzchni. Przyczyną jest błędne rozwiązanie projektowe połączenia elementów betonowych pod nawierzchnią.

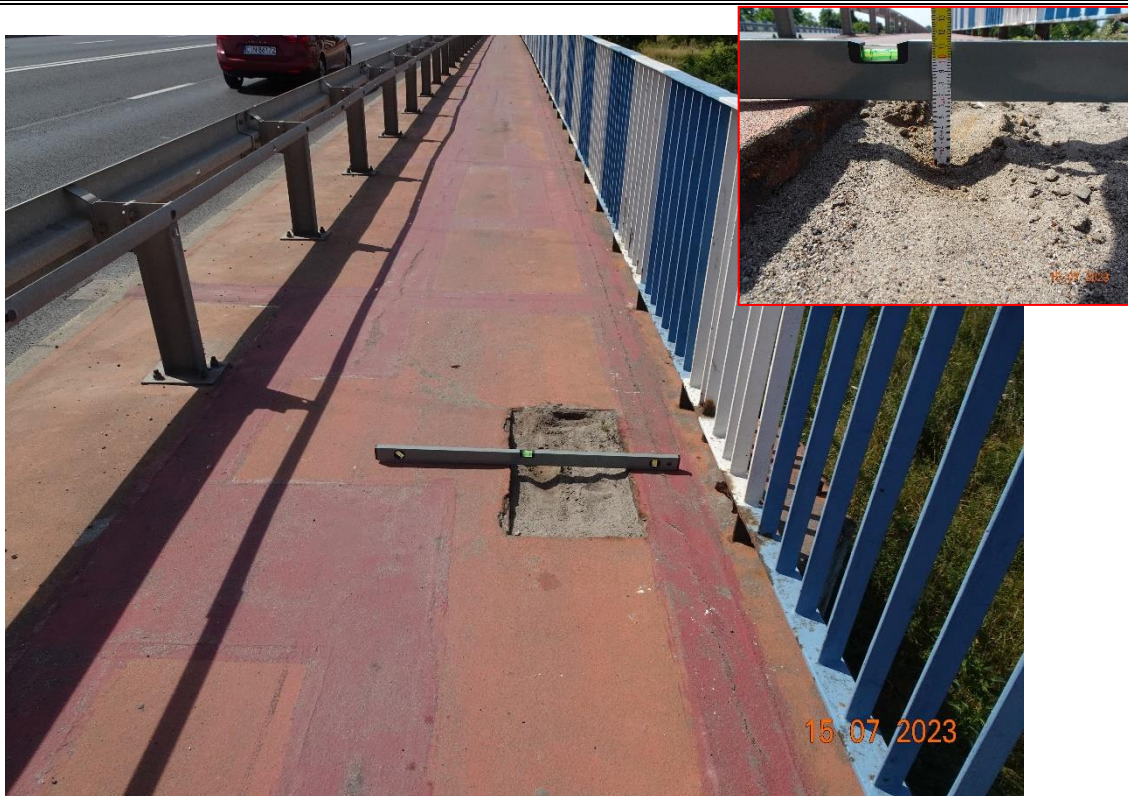
Fot. 47. Obniżenie pokrywy studzienki kablowej o około 6 cm stwarzające ryzyko potknięcia. Zanieczyszczenie materiałem ziemnym.

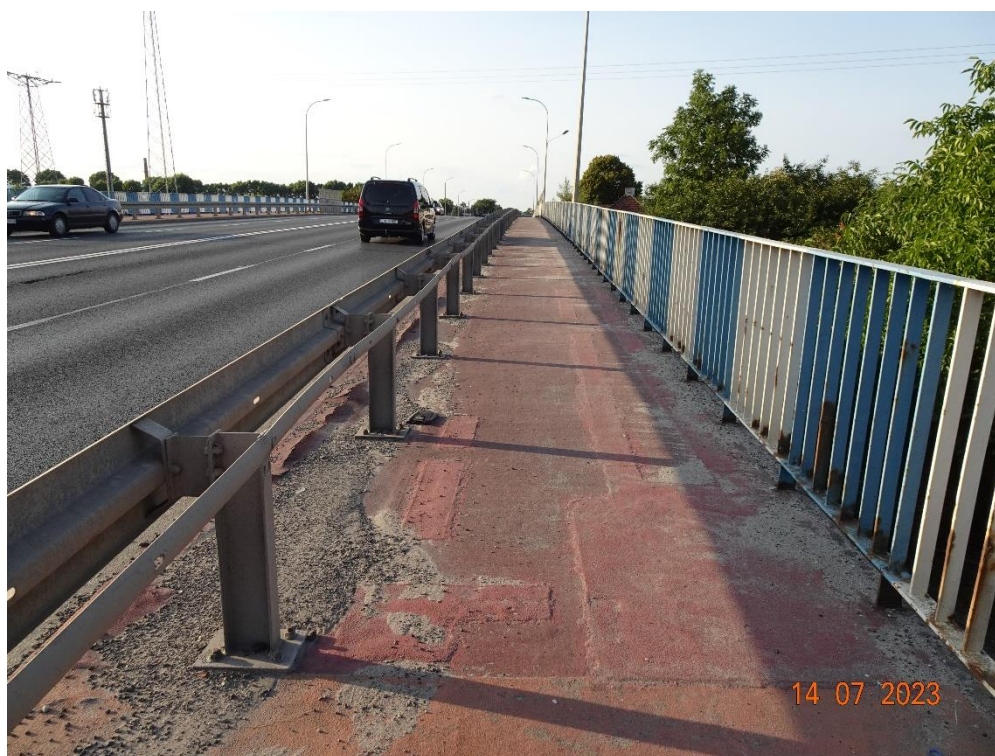
Fot. 50. Chodnik po stronie wschodniej. Akumulacja zanieczyszczeń.

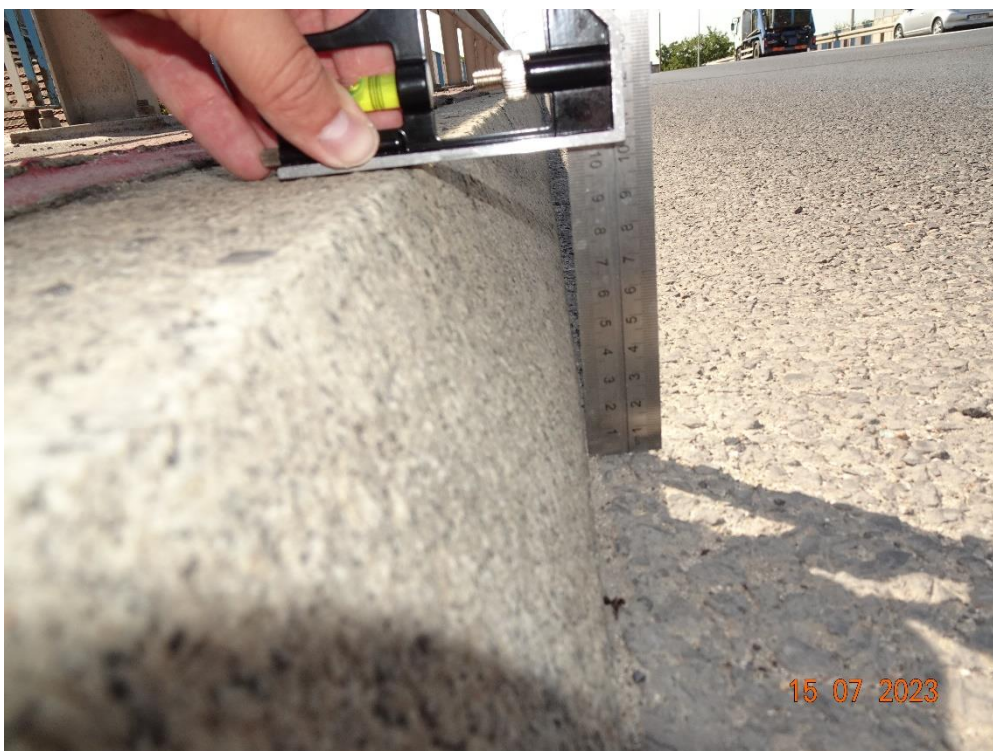
Fot. 55. Krawężnik po stronie wschodniej. Wysokość 10,5 cm – wartość dopuszczalna.

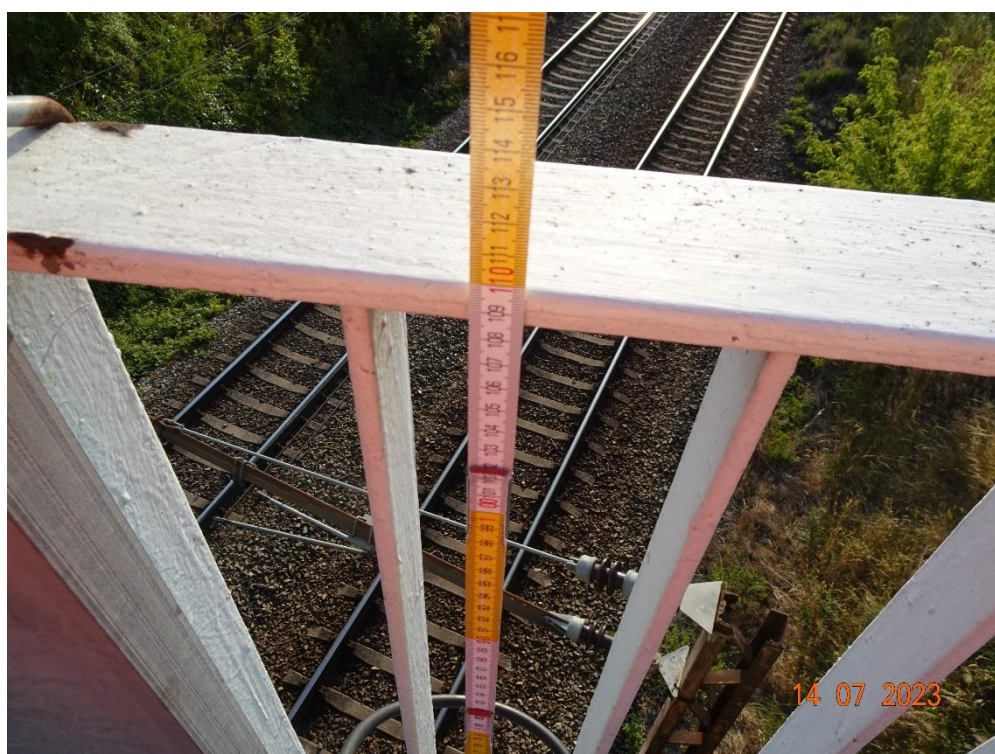
Fot. 56. Wysokość balustrady na obiekcie nieodpowiednia dla obiektu usytuowanego nad linią kolejową (wymagane 130 cm).

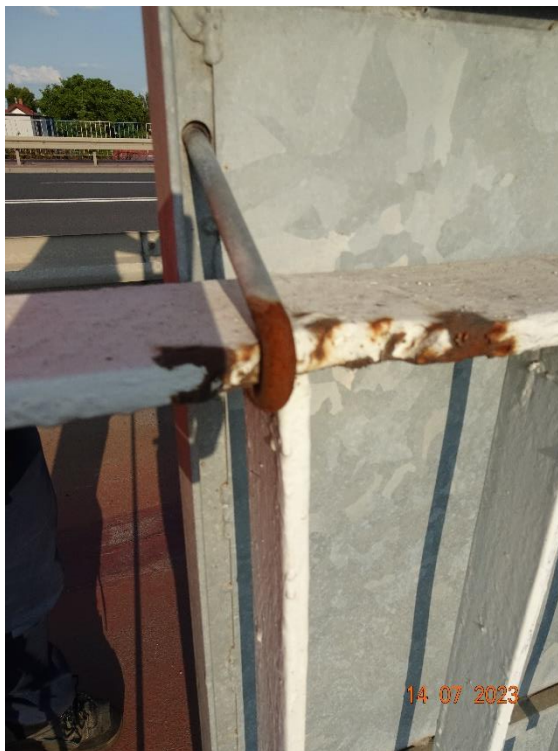
Fot. 61. Korozja łączników mocujących osłony do balustrad; korozja balustrad. Widok po stronie chodnika zachodniego.

Na balustradach widoczne są liczne ślady korozji, które spowodowane są niedostatecznym zabezpieczeniem antykorozyjnym (Fot. 57, Fot. 58, Fot. 59, Fot. 61, Fot. 64, Fot. 66, Fot. 67). Elementy dylatacyjne w balustradach mają geometrię nieodpowiednią do występujących przemieszczeń, co objawia się deformacjami, a także zablokowaniem przesuwu (Fot. 66, Fot. 67). Przy podporze 1 widoczna jest deformacja wywołana uderzeniem (Fot. 68). Zastrzeżenie budzi fakt, że odległość między balustradą a barierą pozwala na niekontrolowane wejście na skarpę (Fot. 54, Fot. 68), co może pozwolić na wypadnięcie pieszego.

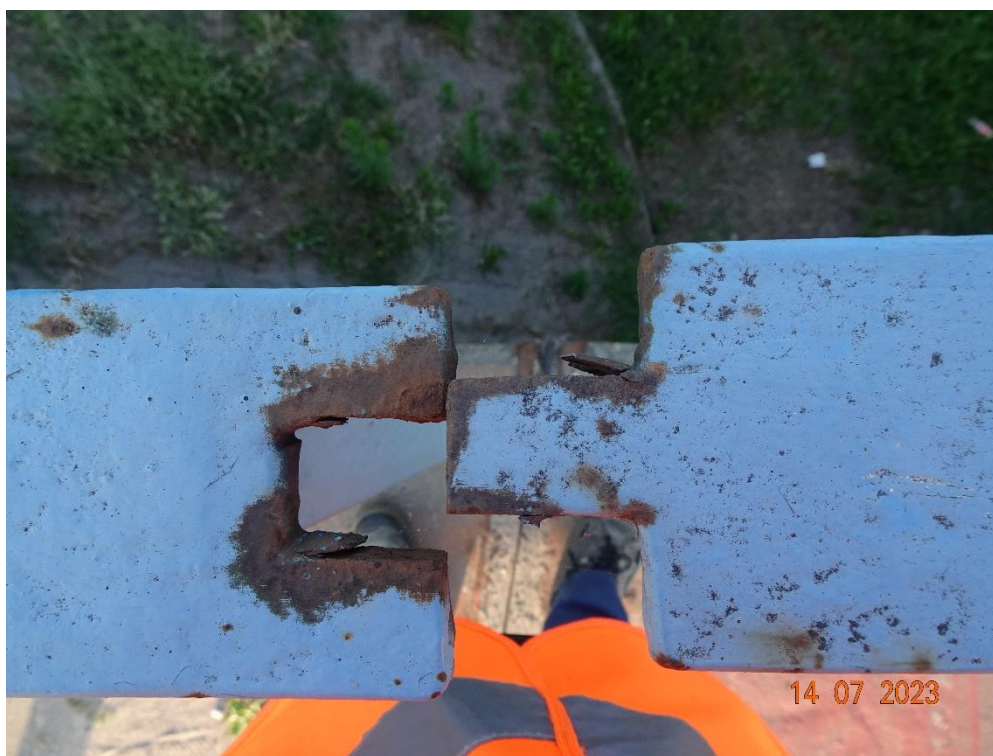
Fot. 66. Deformacja balustrady spowodowana niewłaściwym rozwiązaniem geometrycznym (kolizja). Widok nad podporą nr 5.

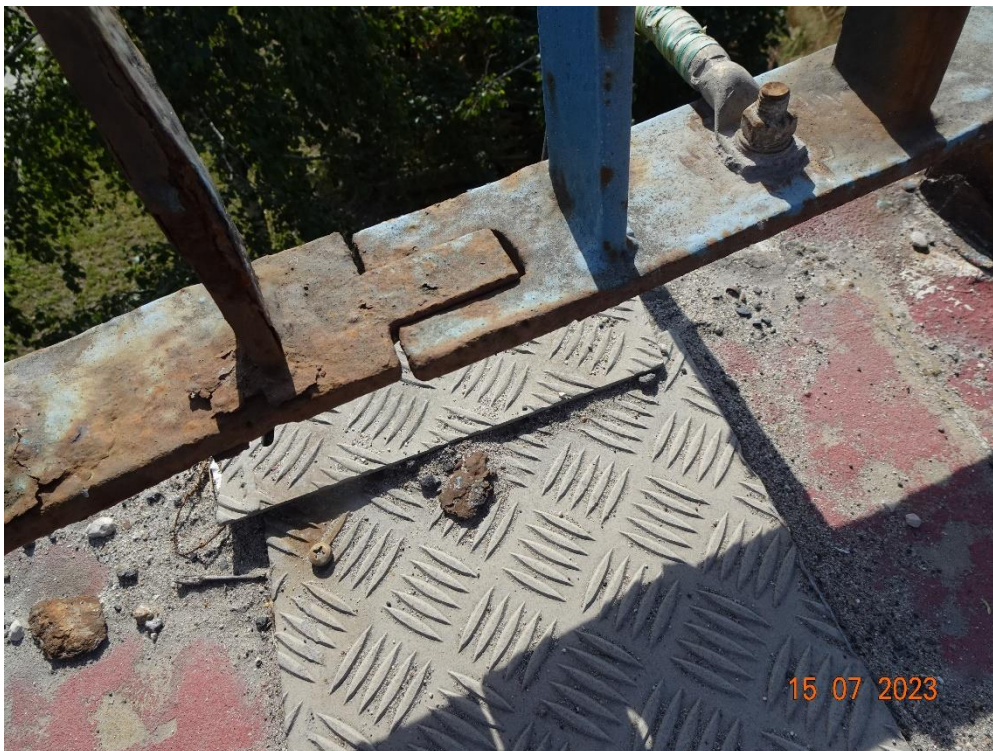
Fot. 67. Korozja balustrady; brak swobody przesuwu elementów balustrady spowodowany niewłaściwym rozwiązaniem geometrycznym połączenia.

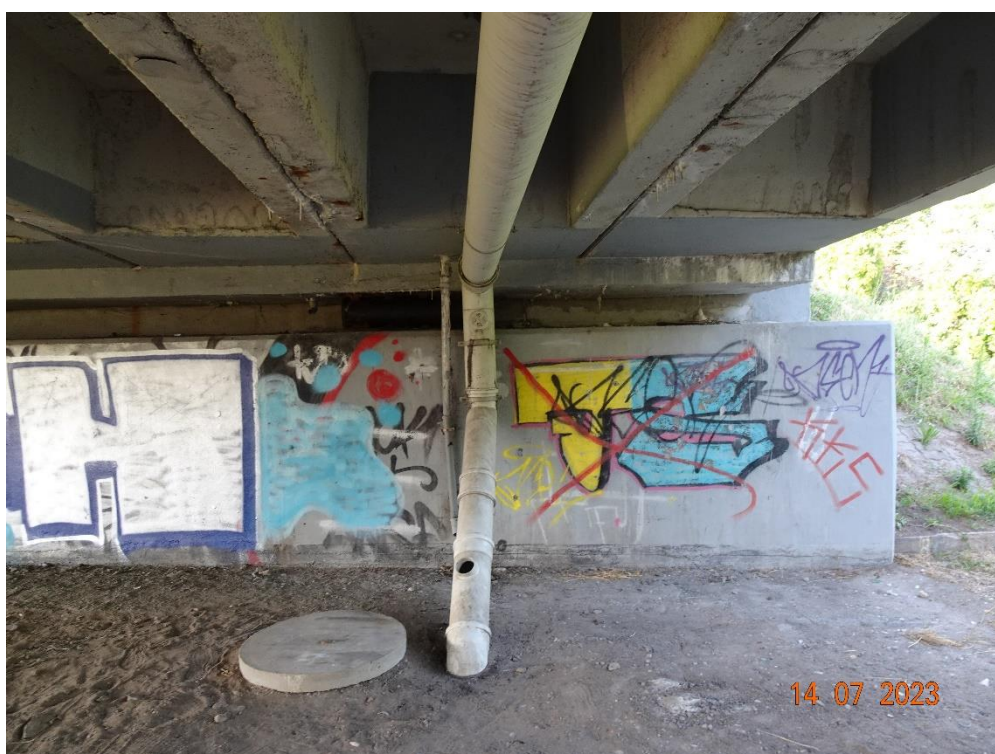
Fot. 76. Kolektor odwodnienia przy podporze nr 1 – brak nakrętki. Ponadto widoczne graffiti na podporze nr 1 oraz stalaktyty na dźwigarach świadczące o przeciekach przez izolację.

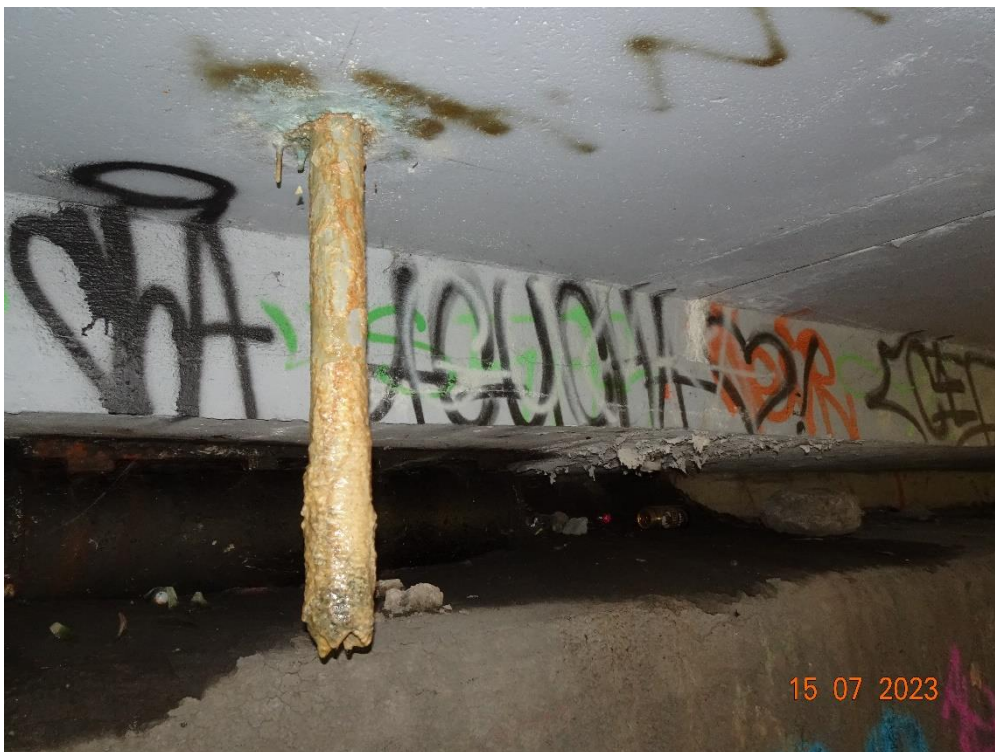
Fot. 79. Osady na sączku przy podporze nr 9 świadczące o niedostatecznym uszczelnieniu izolacji pomostu w miejscu połączenia z sączkiem.

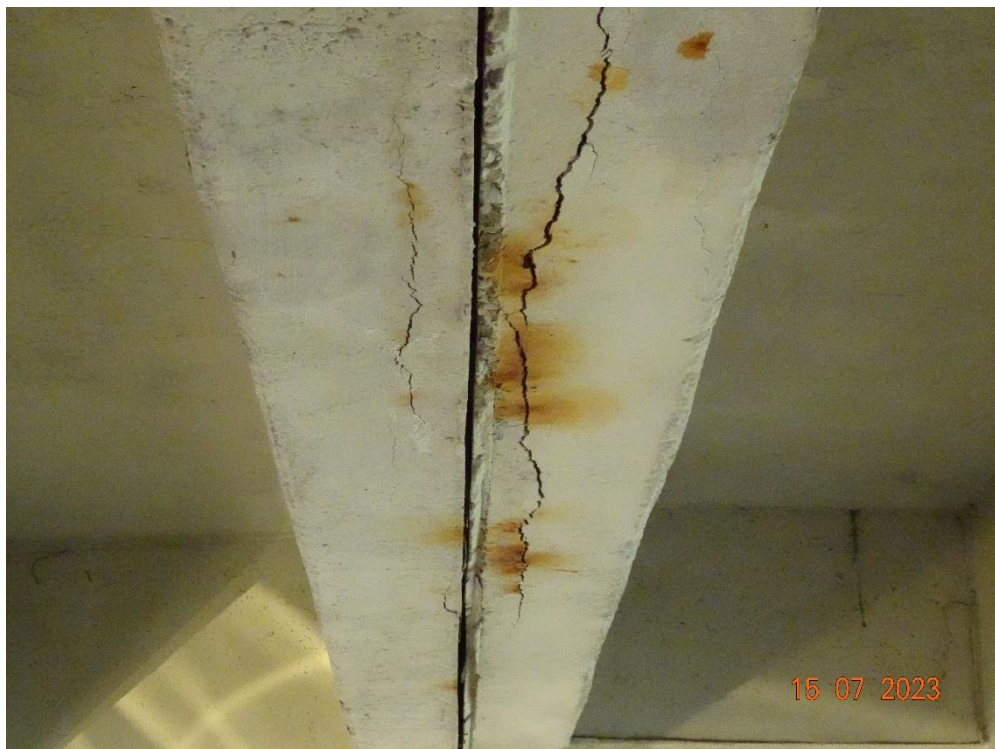
Fot. 85. Przesło 1-2. Korozja zbrojenia belek (zbrojenie sprężające). Liczne i rozległe zarysowania wzdłuż korodującego zbrojenia.

Stwierdzono liczne przecieki przez izolację, objawiające się pojawianiem się stalaktytów zlokalizowanych pomiędzy sąsiednimi belkami oraz w miejscu występowania rys w dźwigarach (Fot. 84, Fot. 85, Fot. 89, Fot. 98, Fot. 99). Ponadto widoczne są liczne ślady zacieków o rdzawym kolorze świadczące o przenikaniu wody przez całą wysokość belek (Fot. 85, Fot. 99). W przypadku obiektów mostowych typowym problemem opisywanym w literaturze jest problem klawiszowania sąsiednich belek, co wpływa także na uszkodzanie izolacji. Można przypuszczać, że i w przedmiotowym obiekcie mamy do czynienia z podobnymi problemami.

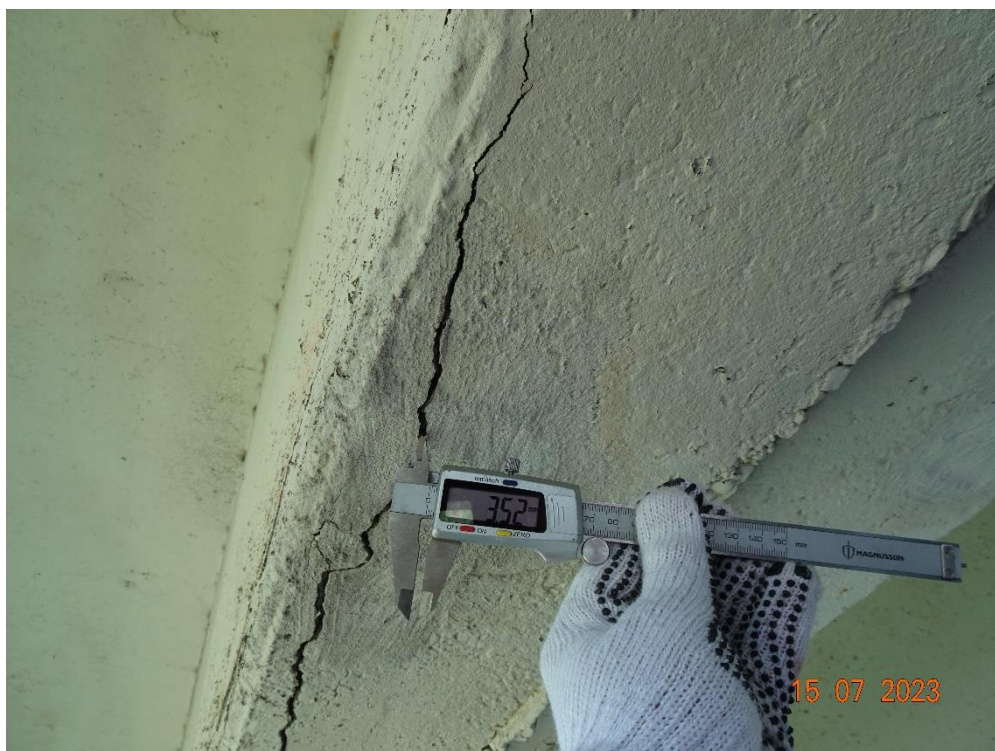
Fot. 87. Przęsło 2-3. Zarysowania wzdłuż korodującego zbrojenia o rozwartości 3,5 mm.

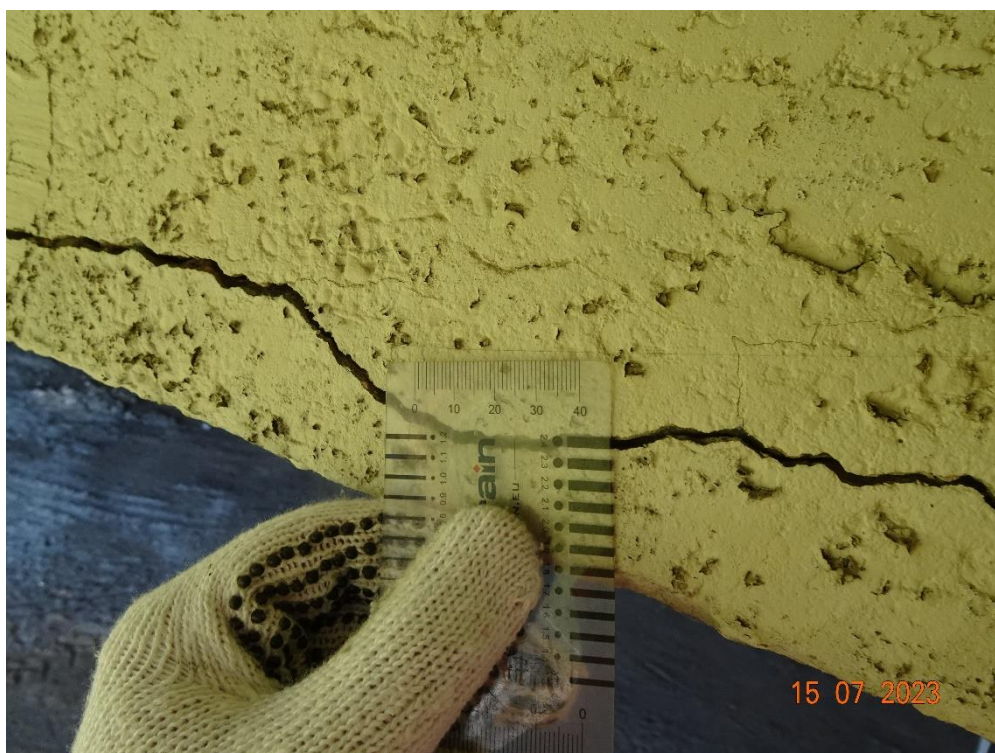
Fot. 88. Przęsło 2-3. Zarysowania wzdłuż korodującego zbrojenia o rozwartości 2,4 mm.

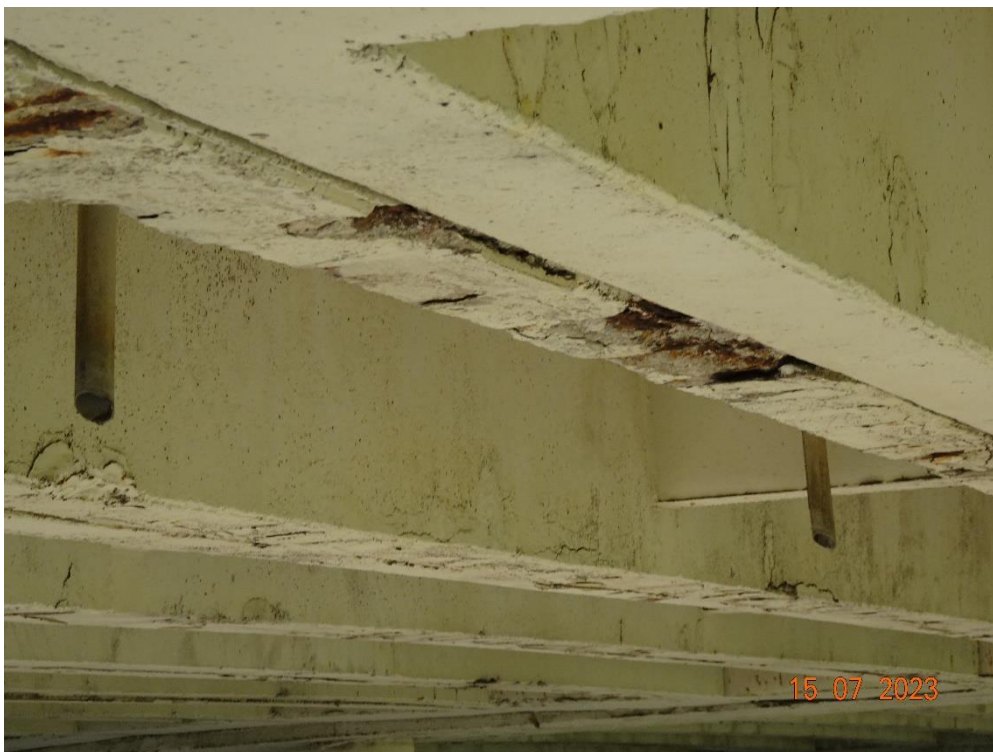
Fot. 97. Ubytki betonu i zaawansowana korozja zbrojenia w dźwigarze, w obrębie przęśła 5-6. Beton odpadający w tym przęśle stanowi ryzyko dla przejeżdżających pociągów.

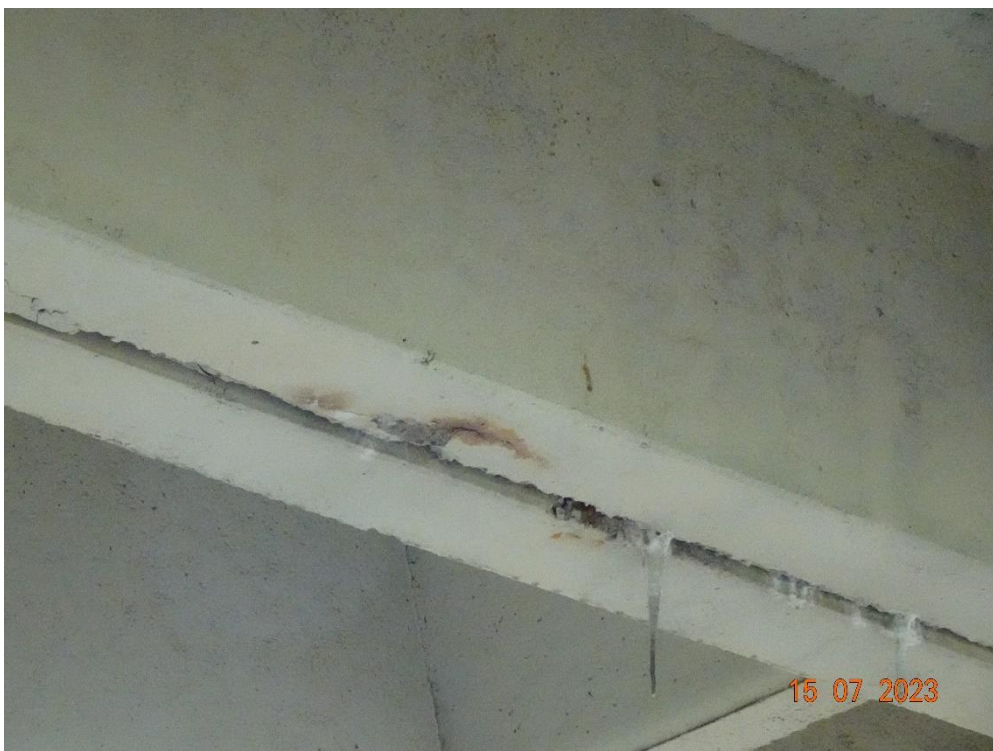
Fot. 98. Przęsło 5-6. Stalaktydy na połączeniach sąsiednich belek. Przyczyną jest przeciekanie wody przez niesprawną izolację. Uszkodzenie typowe dla całego obiektu. Ponadto uszkodzenie izolacji na styku belek typowo występuje w innych obiektach gdzie konstrukcję nośną stanowią belki korytkowe – przyczyną podawaną w literaturze jest klawiszowanie sąsiednich belek.

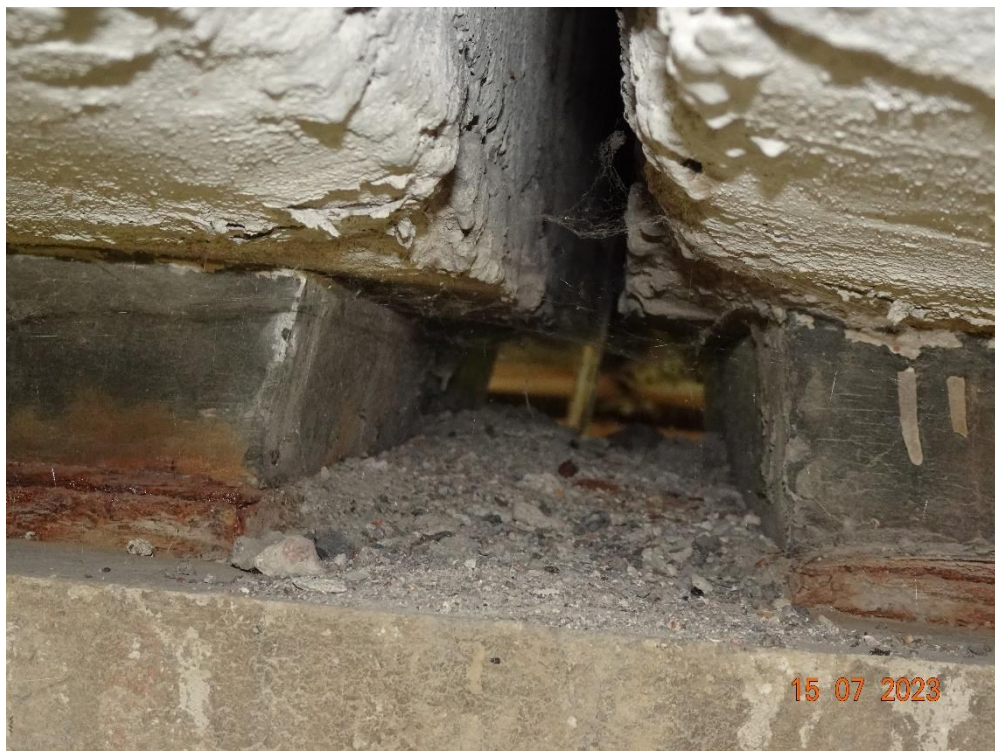
Fot. 104. Łożyska elastomerowe na podporze nr 5. Zaawansowana korozja blach dolnych (spowodowana przez brak zabezpieczenia antykorozyjnego), akumulacja zanieczyszczeń. Brak wskaźników przesuwu, ale stwierdza się, że zaobserwowane przesuwu łożysk są adekwatne do temperatury konstrukcji (około 1 cm w kierunku szczeliny dylatacyjnej z obu stron).

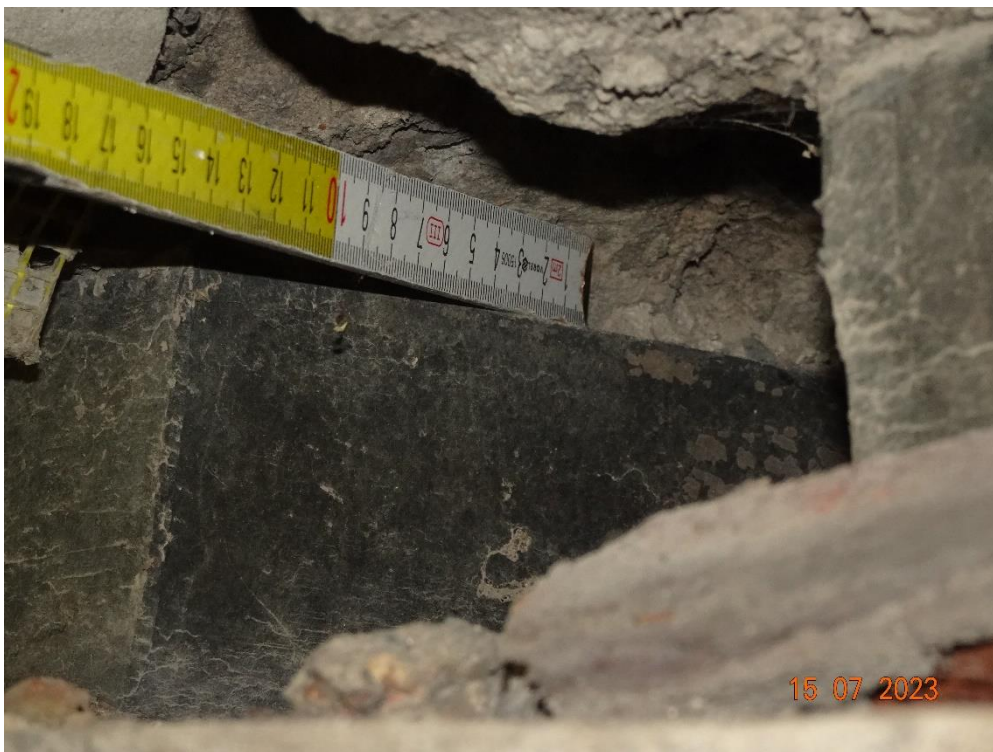
Fot. 107. Ubytek betonu nad łożyskiem elastomerowym na podporze nr 5. Przyczyną mogą być niedoskonałości wykonawcze.

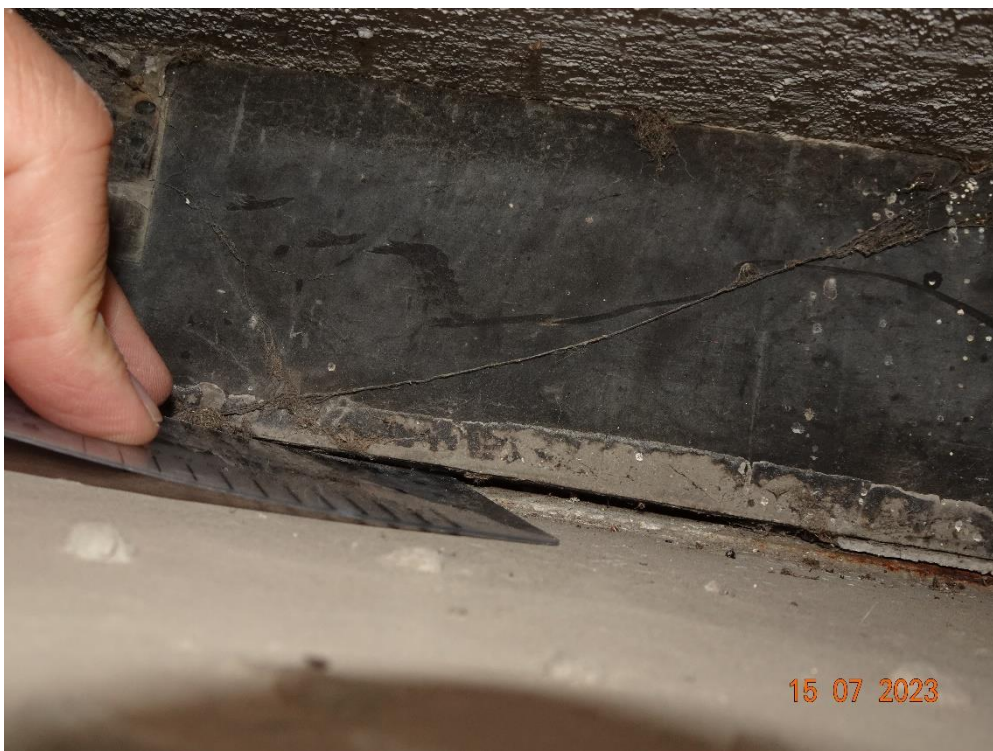
Fot. 108. Łożysko na podporze nr 5. Brak jednorodnego docisku (niewielka szczelina pod łożyskiem). Przyczyną mogą być niedokładności wykonawcze, ubytek betonu i wykruszenie cienkiej warstwy podlewki lub niedostateczny docisk (np. z powodu występowania siły odrywającej).

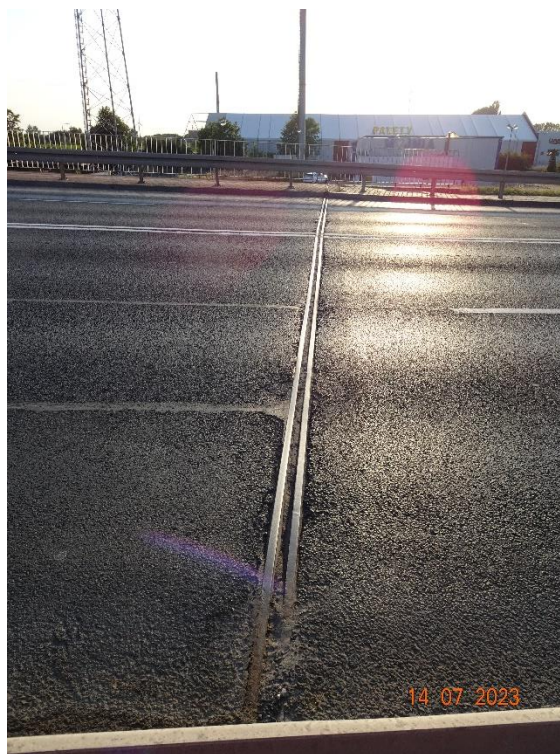
Fot. 109. Urządzenie dylatacyjne nad podporą 1. Ubytki nawierzchni na styku ze stalowymi profilami. Przyczyną jest brak wykonania elastycznych zalewek oraz kształt profilu dylatacyjnego, a także dynamiczne oddziaływania kół pojazdów.

Ubytki oraz zarysowania nawierzchni przy profilu dylatacyjnym (Fot. 109, Fot. 110, Fot. 111). Przyczyną są oddziaływania dynamiczne kół pojazdów oraz brak zastosowania zalewek bitumicznych oraz geometria samego profilu dylatacyjnego (profil na styku z nawierzchnią ma sfazowanie przewidziane jako nisza dla uszczelnacza). Wkładki dylatacyjne są zanieczyszczone (Fot. 111, Fot. 112). Widoczne ubytki powłoki malarskiej oraz korozja stalowych profili (Fot. 109, Fot. 119). Różnica poziomów między profilami wynosi około 1 cm (Fot. 112), co sprzyja wzmocnieniu oddziaływania dynamicznego wywołanego obciążeniem przejeżdżających pojazdów. Rozstaw profili nie budzi zastrzeżeń dla temperatury konstrukcji w chwili wykonywania przeglądu.

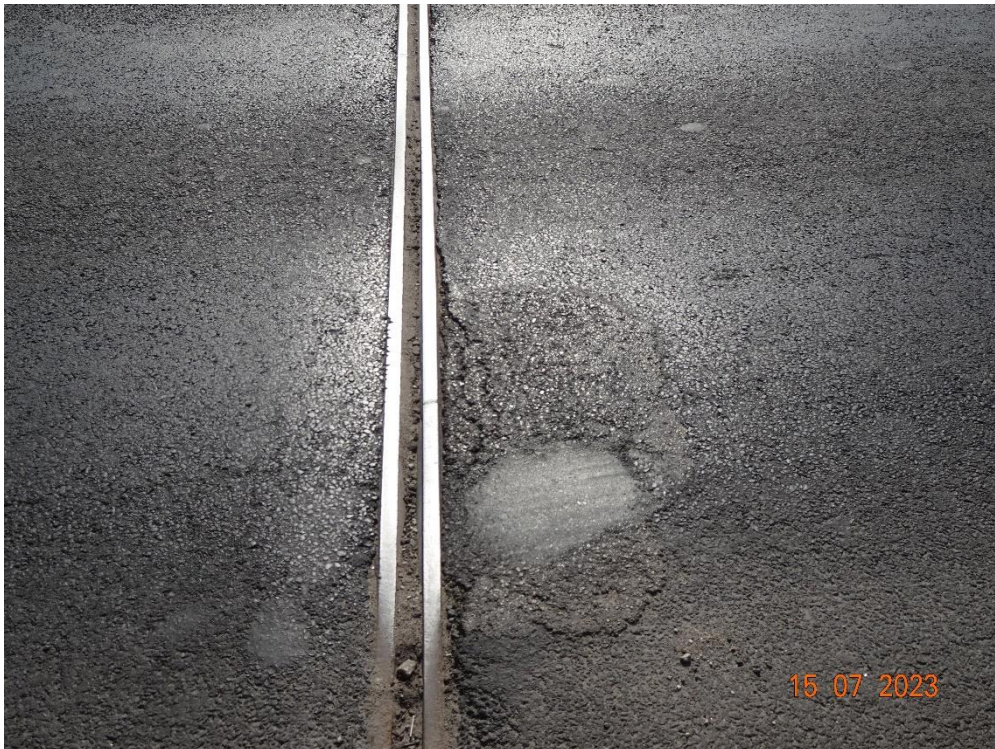
Fot. 111. Urządzenie dylatacyjne nad podporą 1. Ubytki i zarysowania nawierzchni na styku ze stalowymi profilami. Przyczyną jest brak wykonania zalewek bitumicznych oraz kształt profilu dylatacyjnego, a także dynamiczne oddziaływania kół pojazdów. Widoczne ślady naprawy nawierzchni, jednak obecnie miejsce to jest skoleinowane. Zanieczyszczenie gumowej wkładki oraz korozja stalowych profili.

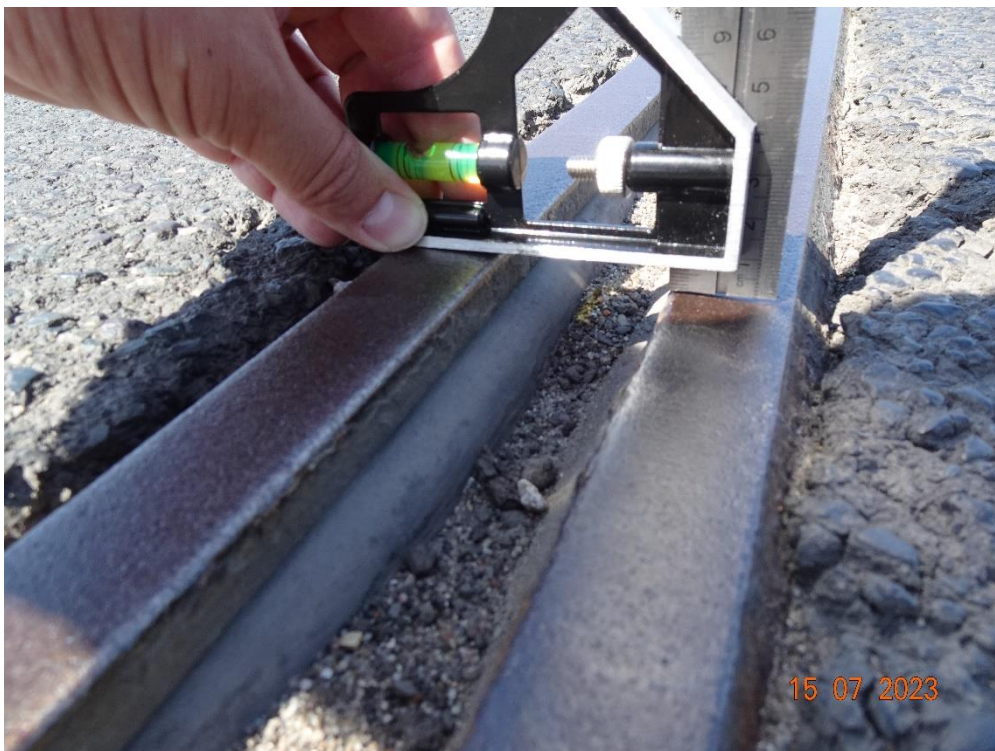
Fot. 112. Różnica wysokości między profilami dylatacyjnymi około 1 cm. Podpora 1. Stan ten wzmacnia efekty dynamiczne od przejeżdżających pojazdów.

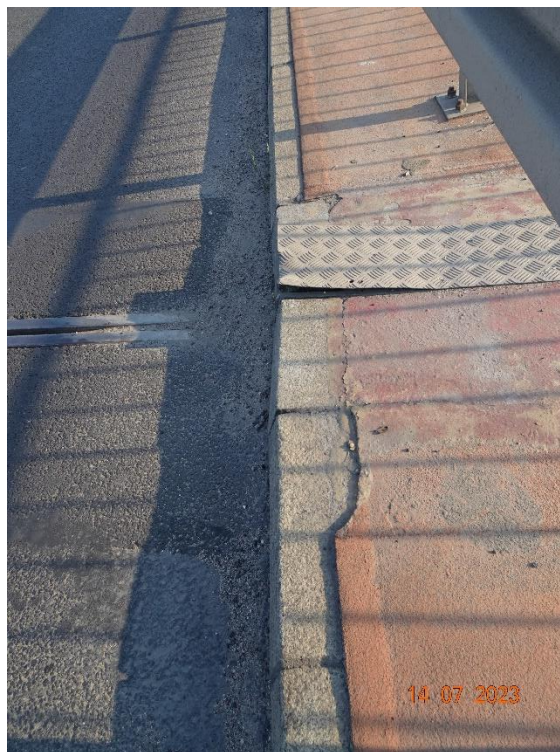
Fot. 113. Deformacja blachy osłonowej spowodowana prawdopodobnie uderzeniem pojazdu (np. pługu); akumulacja zanieczyszczeń; ubytek nawierzchni chodnika. Widok nad podporą nr 1.

Widoczne rozszczelnienie styku technologicznego (Fot. 114) pomiędzy elementami nawierzchni (prawdopodobnie przy dylatacji zastosowano nową warstwę asfaltu przy okazji wykonywania wymiany lub naprawy dylatacji). Rozstaw profili około 30 mm adekwatny do temperatury obiektu. Przepuszczalnie dylatacja nie zapewnia szczelności – widoczne liczne objawy korozji elementów podpór w osi 5 (Fot. 104, Fot. 128, Fot. 129, Fot. 130, Fot. 131, Fot. 133, Fot. 139). Widoczne także zdeformowanie blachy maskującej na chodniku po stronie zachodniej (Fot. 113).
