RAPORT Z PRZEGLĄDU SZCZEGÓŁOWEGO OBIEKTU MOSTOWEGO

Nazwa obiektu: Wiadukt drogowy w ciągu ul. Poznańskiej nad linią kolejową E20 oraz nad ul. Przybyszewskiego w ciągu drogi powiatowej 2593C w km 2+405

JNI: 01001559

lipiec-sierpień 2023 r.

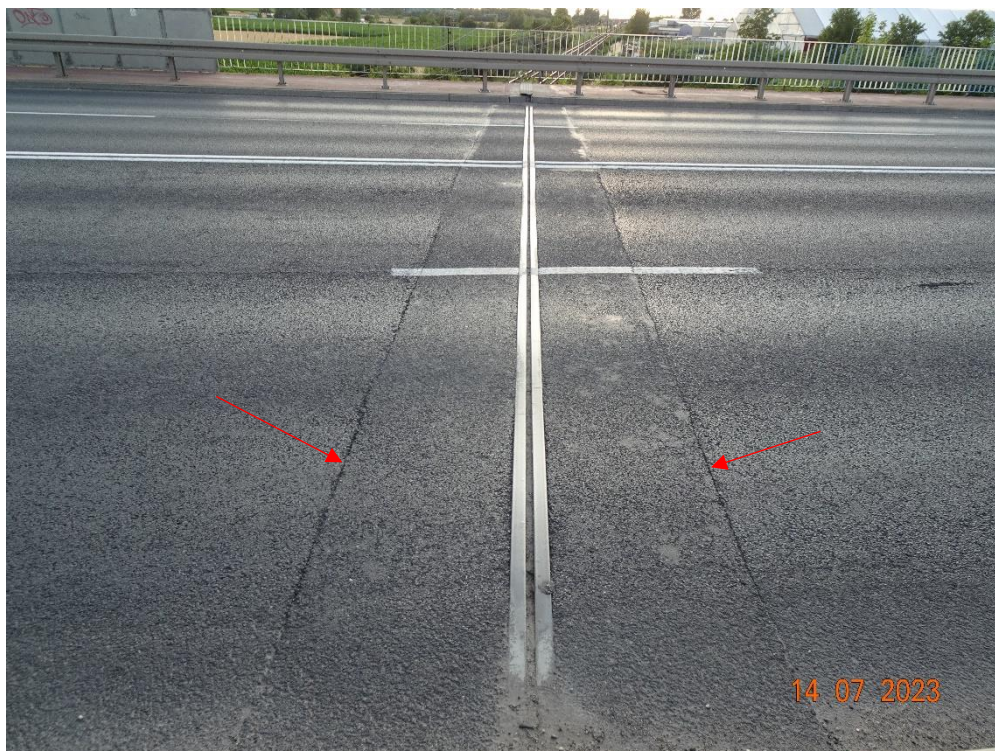
Fot. 114. Urządzenie dylatacyjne nad podporą nr 5. Pomierzono rozstaw 30 mm (adekwatny do temperatury konstrukcji). Widoczne rozszczelnienie styku nawierzchni jezdni z asfaltem przy dylatacji – przyczyną jest brak zastosowania uszczelnienia bitumicznego, np. zalewki.

Widoczne rozszczelnienie styku technologicznego (Fot. 114) pomiędzy elementami nawierzchni (prawdopodobnie przy dylatacji zastosowano nową warstwę asfaltu przy okazji wykonywania wymiany lub naprawy dylatacji). Rozstaw profili około 30 mm adekwatny do temperatury obiektu. Przepuszczalnie dylatacja nie zapewnia szczelności – widoczne liczne objawy korozji elementów podpór w osi 5 (Fot. 104, Fot. 128, Fot. 129, Fot. 130, Fot. 131, Fot. 133, Fot. 139). Widoczne także zdeformowanie blachy maskującej na chodniku po stronie zachodniej (Fot. 113).

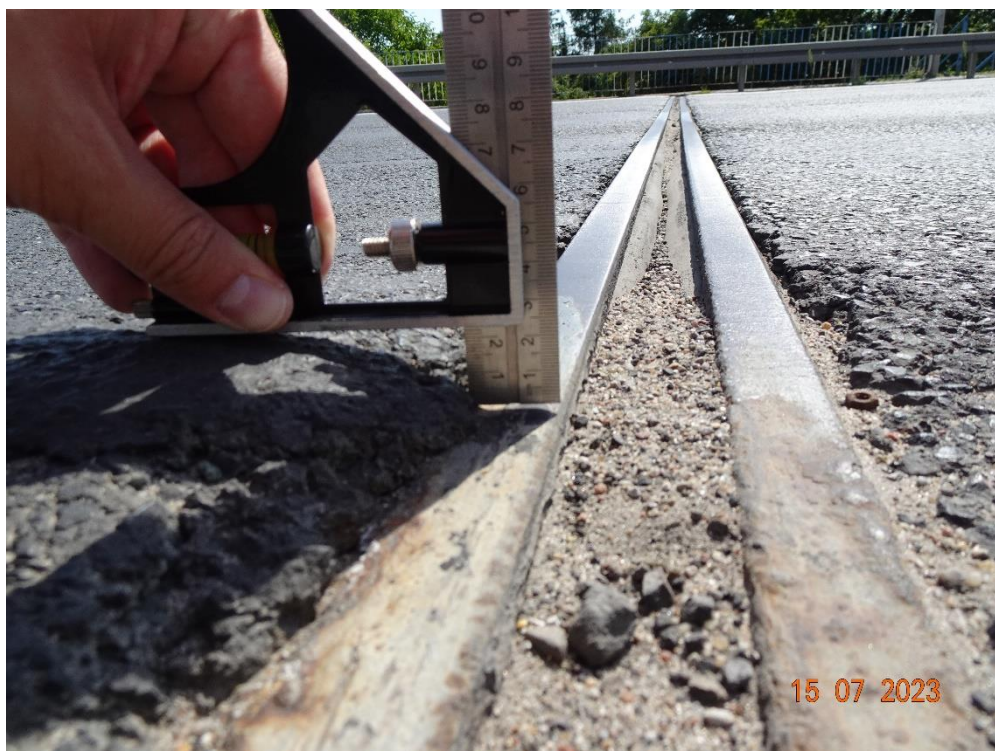
Fot. 115. Urządzenie dylatacyjne nad podporą nr 9. Profil dylatacyjny znajduje się około 2,5 cm poniżej poziomu asfaltu (z powodu skoleinowania) co przyczynia się do wzmagania efektów dynamicznych.

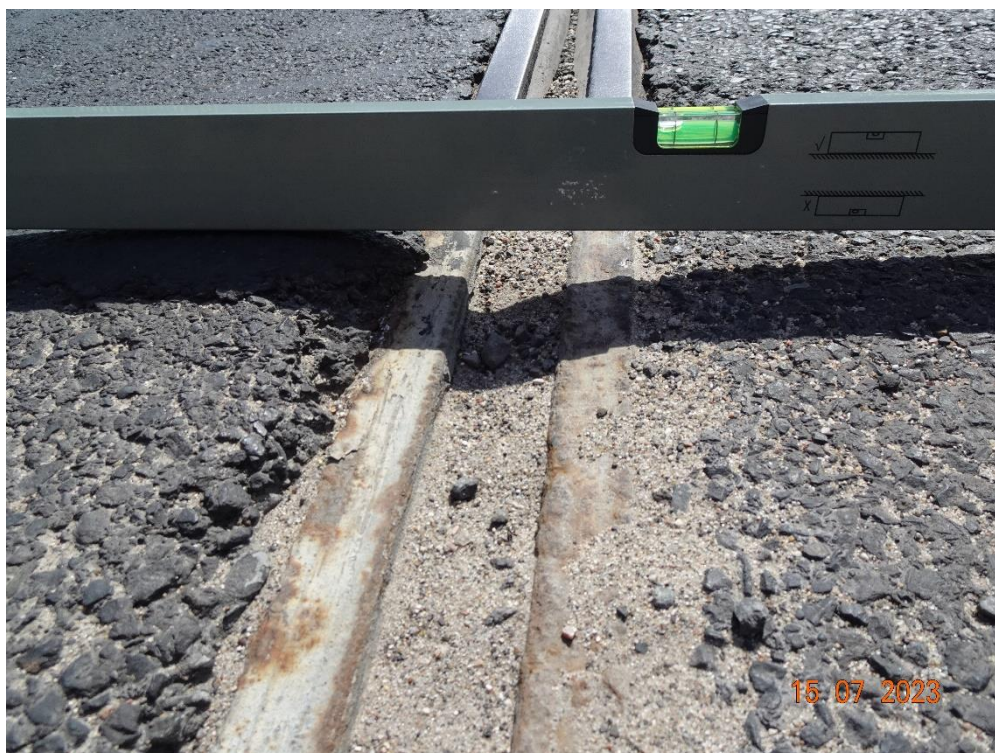
Fot. 116. Urządzenie dylatacyjne nad podporą nr 9. Nawierzchnia i urządzenie dylatacyjne nie zapewniają niezakłóconego przejazdu (różnica poziomów).

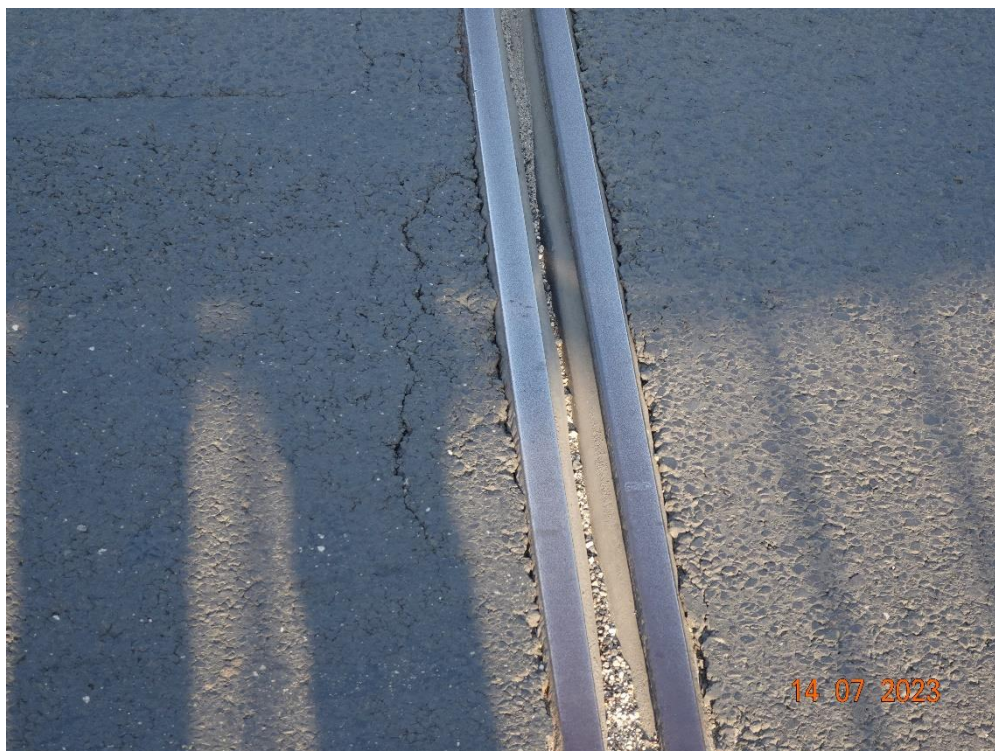
Fot. 118. Zarysowanie nawierzchni przy dylatacji. Podpora 9. Przyczyną jest oddziaływanie dynamiczne kół pojazdów oraz utrata nośności nawierzchni. Widoczne także nieuszczelnione połączenie między asfaltem a profilem dylatacyjnym.

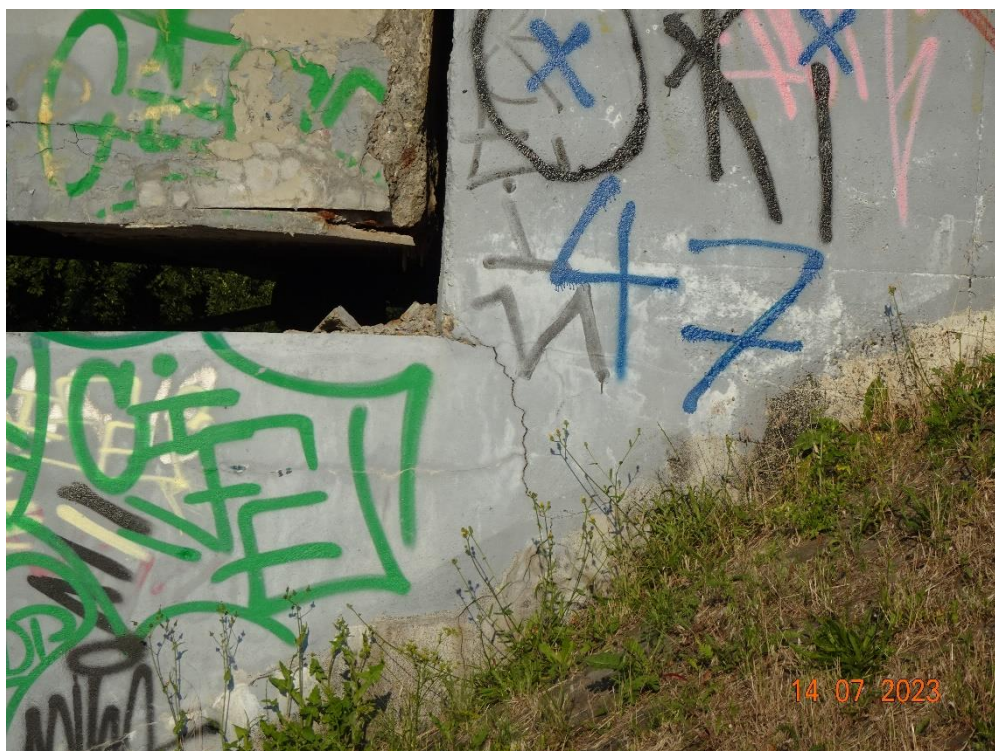
Fot. 121. Zarysowanie na przyczółku nr 9. Widok od strony zachodniej. Charakter rysy wskazuje na blokadę swobody przesuwu (brak możliwości jednoznacznego ustalenia czy blokada występuje ze względu na trudny dostęp do szczeliny dylatacyjnej). Ubytek betonu przesła.

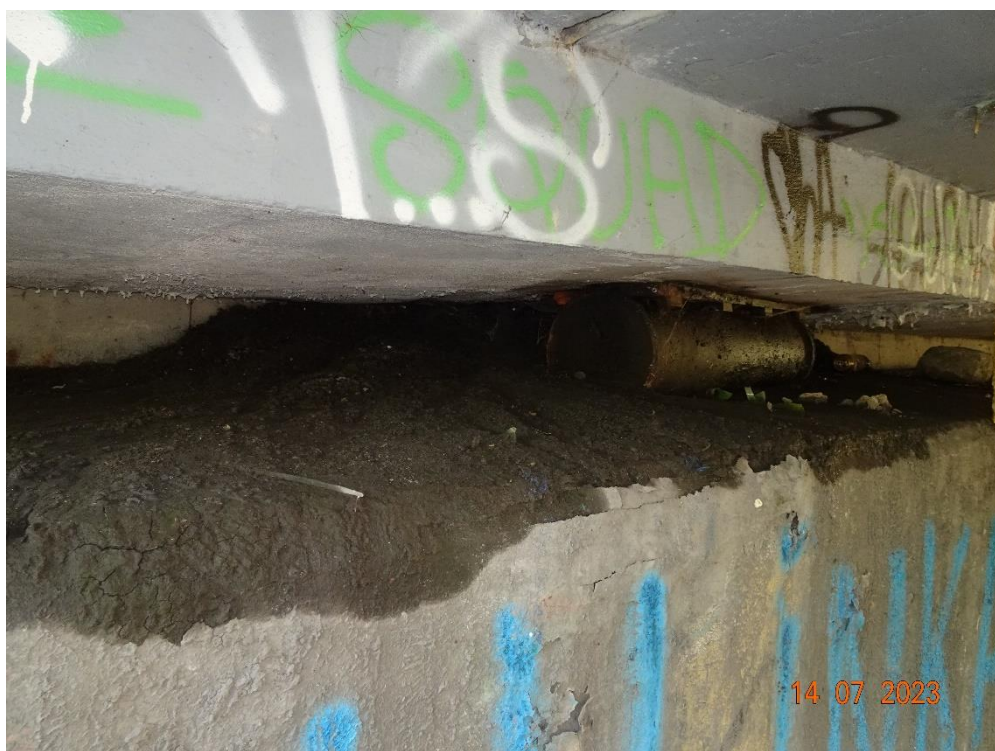
Fot. 122. Przyczółek nr 9. Akumulacja zanieczyszczeń spowodowana awarią urządzenia dylatacyjnego. Widoczne też zawilgocenie świadczące o przeciekach wody przez urządzenie dylatacyjne.

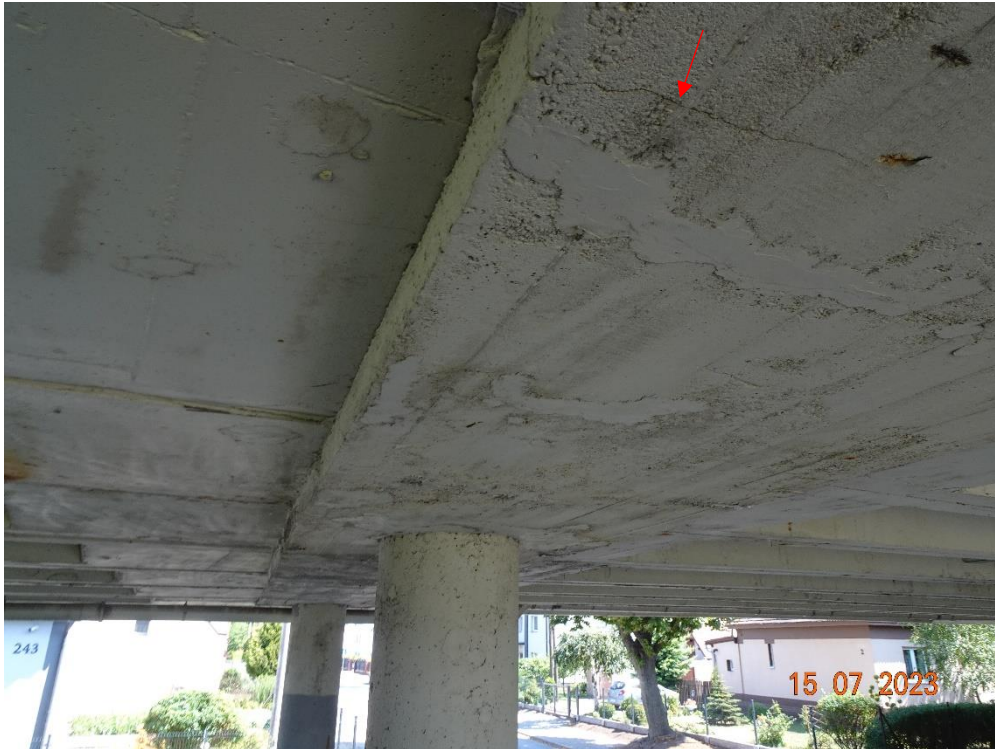
Fot. 125. Podpora nr 3. Zarysowanie oczepu podpierającego belki korytkowe. Uszkodzenie występuje analogicznie na wszystkich podporach. Przypuszczalną przyczyną może być przeciążenie lub ewentualnie korozja zbrojenia oczepu.

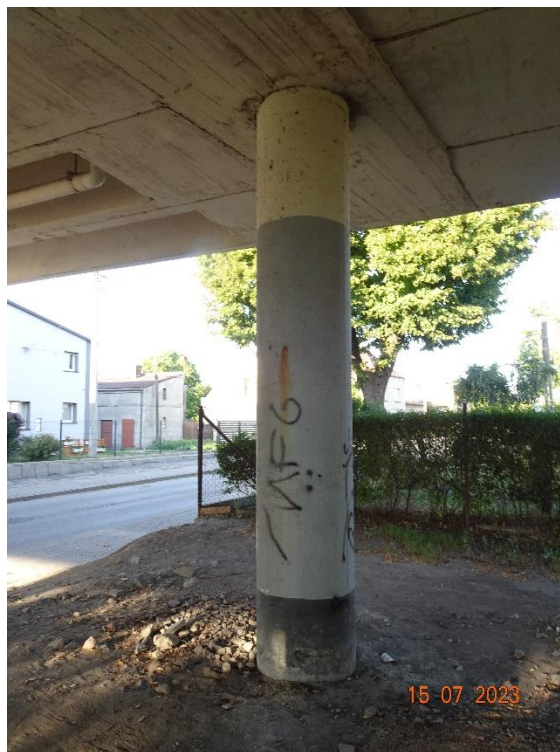
Fot. 127. Podpora 4. Graffiti oraz rdzawy zacieki.

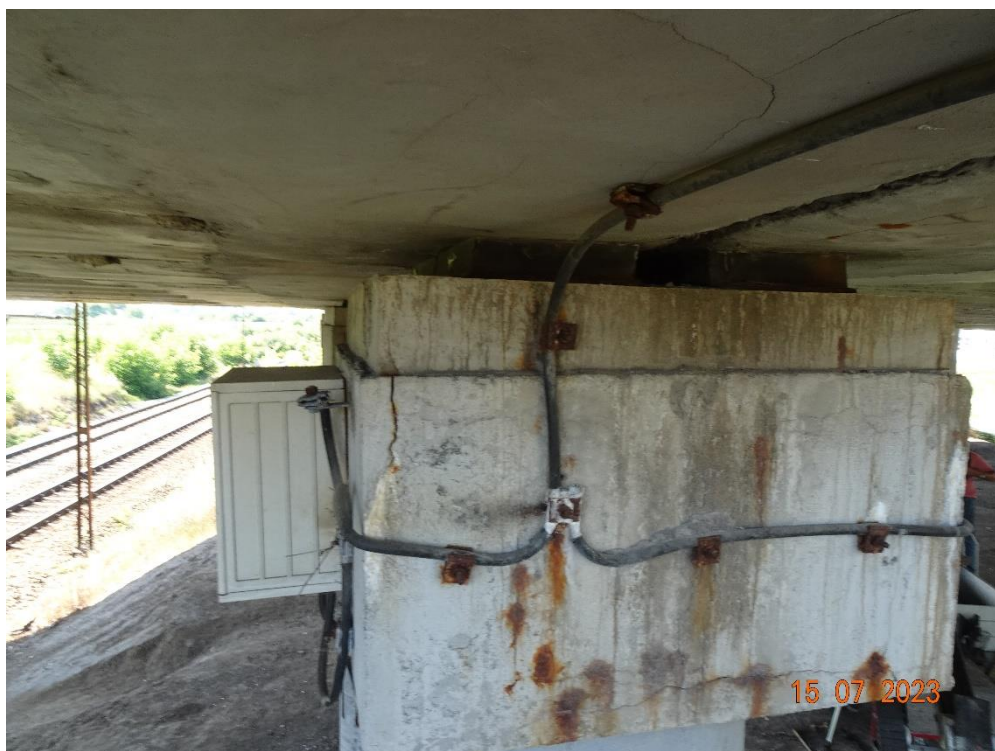
Fot. 128. Podpora nr 5. Zarysowanie z wylugowaniem; zarysowania betonowej wyprawy dźwigarów; korozja łączników mocujących kable. Ogólny charakter uszkodzeń wskazuje na przenikanie wody przez urządzenie dylatacyjne.

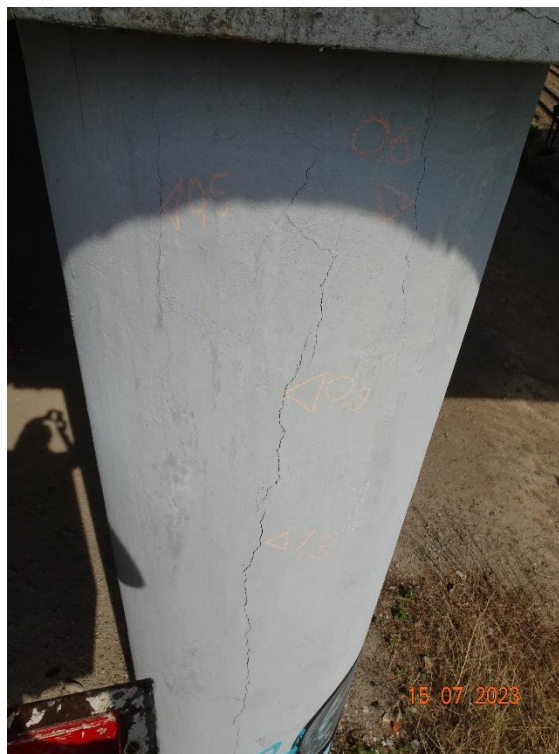
Fot. 132. Podpora nr 5. Zarysowania słupa po stronie zachodniej. Przyczyną jest korozja zbrojenia (zarysowania wzdłuż prętów).

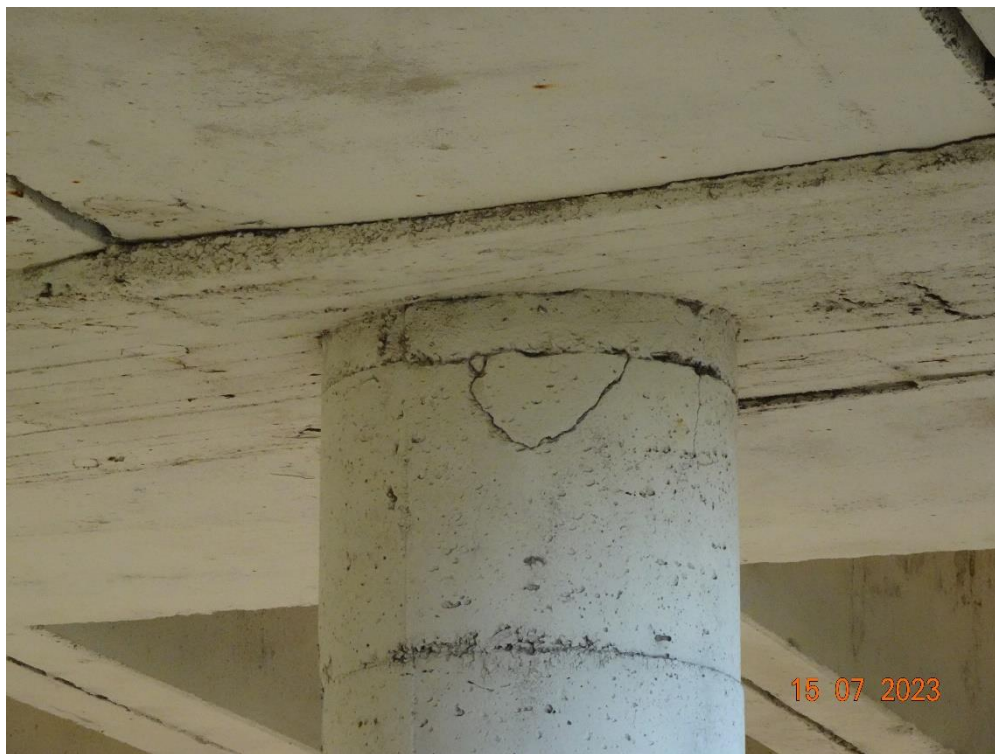
Fot. 134. Podpora nr 6. Odspojenie warstwy wyrównawczej betonu.

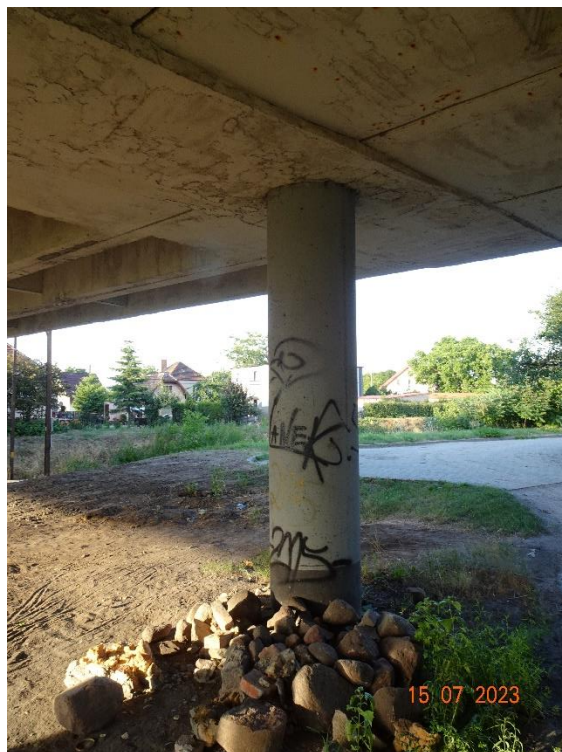
Fot. 135. Podpora nr 7. Graffiti oraz zanieczyszczenia wokół podpory.

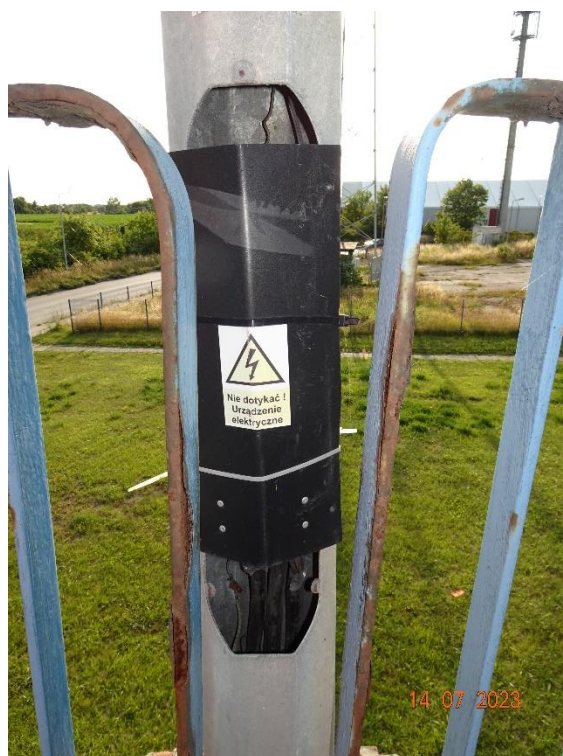
Fot. 138. Słupy oświetleniowy po stronie zachodniej (w pobliżu podpory nr 1). Brak właściwego zabezpieczenia pokrywą rewizyjną stwarzający zagrożenie dla użytkowników.

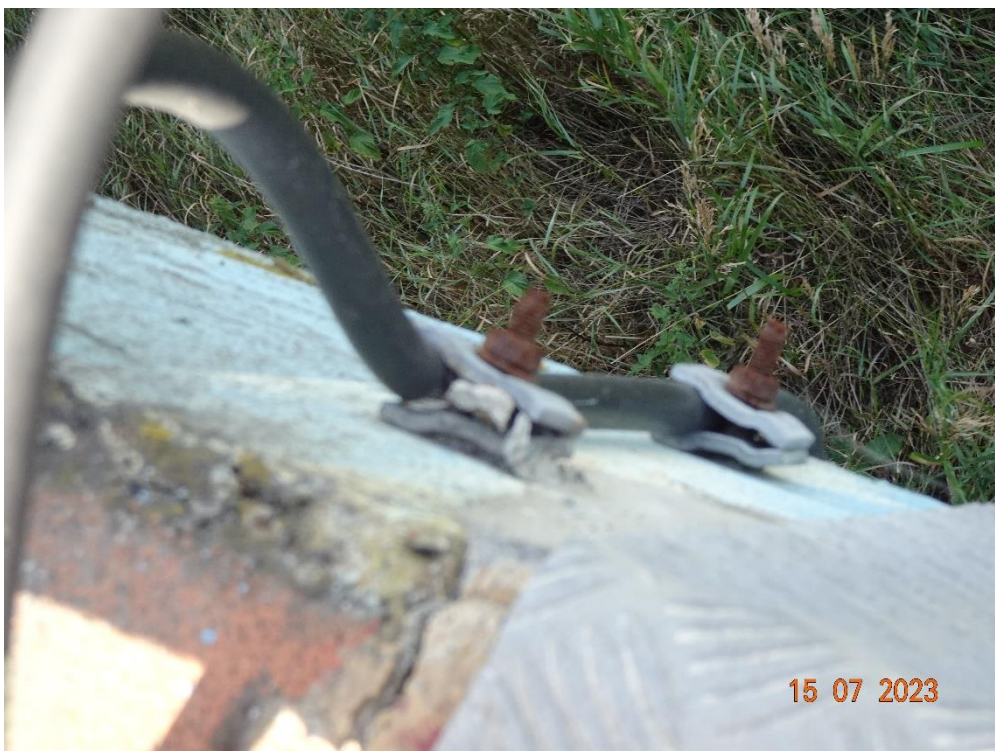
Fot. 140. Zaawansowana korozja mocowania kabla (widok przy podporze nr 5).
